Date : 27.09.2023

Référence : C 3833

SYNDICAT DES COPROPRIETAIRES DE LA RESIDENCE BEAUREGARD c/ DOVANSI – GULSUN

*PROCES-VERBAL*  
*DE CONSTAT*

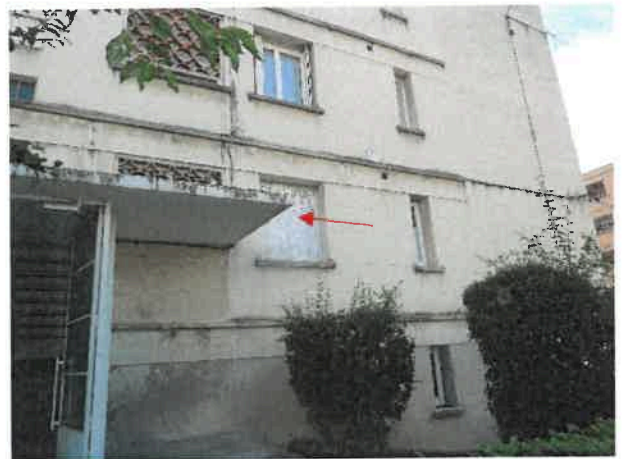
- la loggia de la cuisine au-dessus de la porte d'entrée D1
- la fenêtre de la cuisine
- la fenêtre de la salle de bains

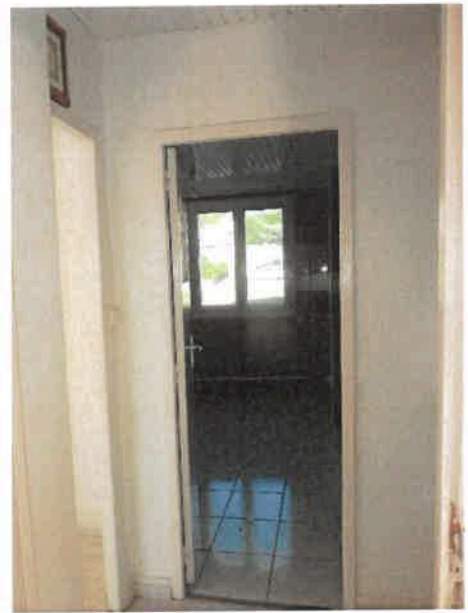
La toile de verre peinte des murs est en état d'usage et les arêtes comportent de nombreux coups. A droite du placard mural, l'interphone comporte des traces de peinture et le fil du combiné est distendu.

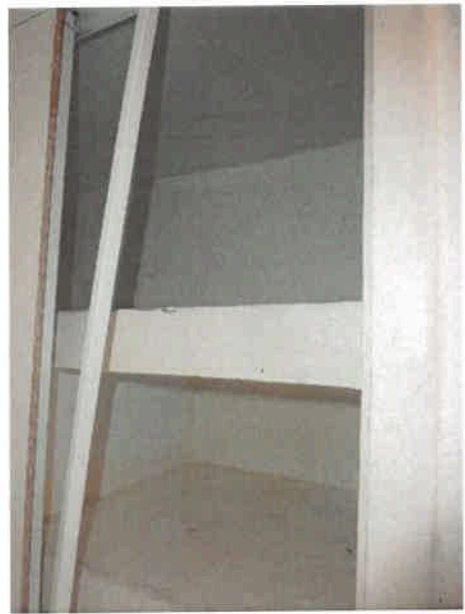
**Concernant le placard mural :**

Les deux portes coulissantes sont en état d'usage et coulissent très mal.

A l'intérieur du placard, côté gauche, une plinthe carrelée est manquante.

La toile de verre est mal peinte.

Le mur de gauche comporte un trou.

Les étagères en bois sont en mauvais état.

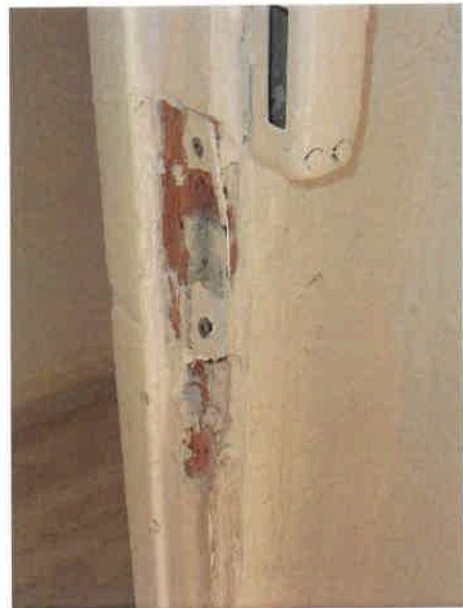
**2°) Concernant la première chambre situé en face de la cuisine :**  
Au niveau de la serrure le cadre dormant est cassé.

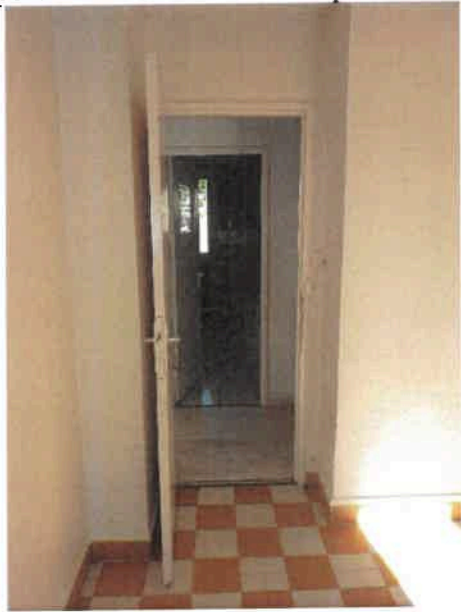
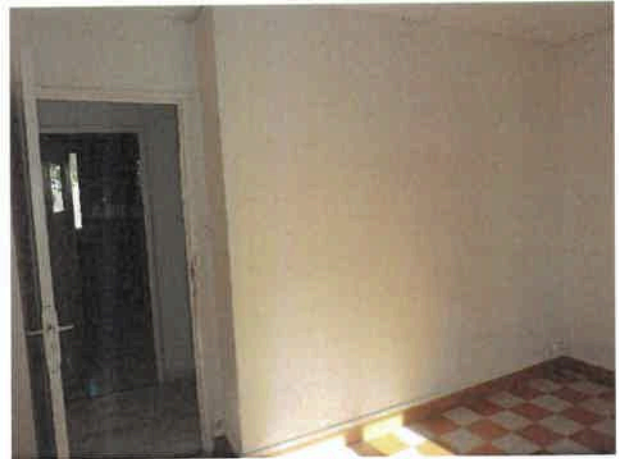
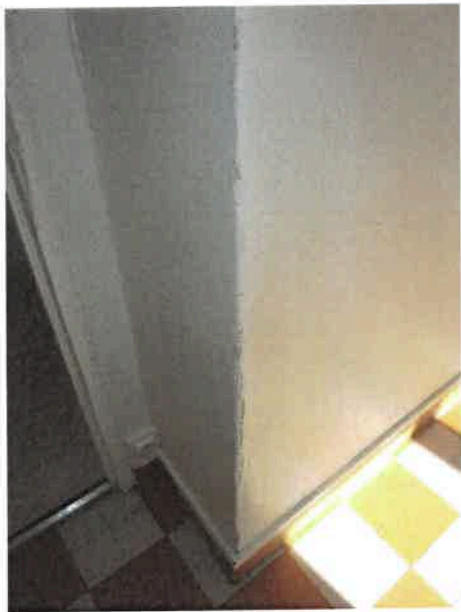
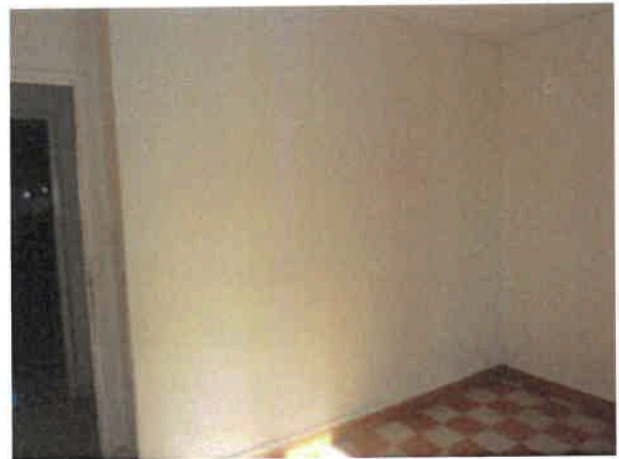
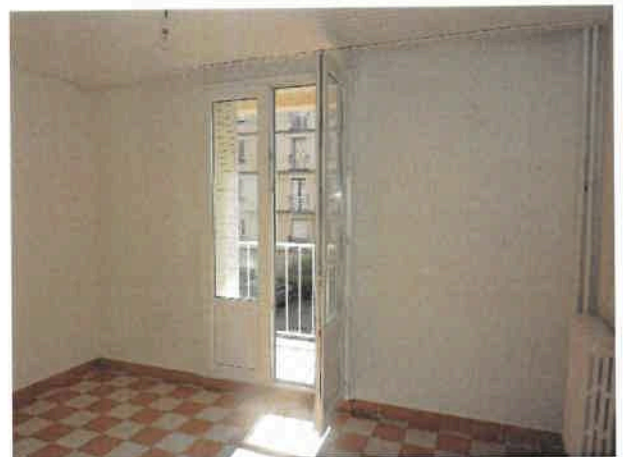
Le carrelage du sol est en état d'usage avec des éclats et des taches.  
Les plinthes carrelées comportent des traces de peinture.

La toile de verre peinte des murs est en état d'usage avec de nombreuses traces. Les arêtes des murs comportent des éclats. Derrière le radiateur, le mur n'est pas tapissé et comporte un trou. La porte-fenêtre en PVC comporte un double vitrage et est encrassée.

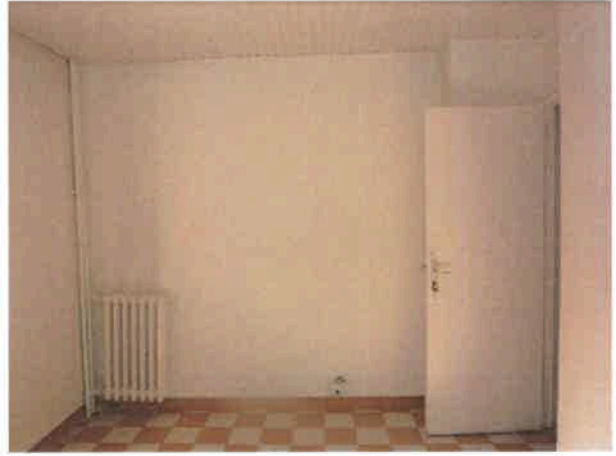
Le lambris du plafond, en PVC, comporte de petits trous. Au-dessus de la fenêtre, un double rail, en PVC, est fixé sur toute la longueur de la pièce.

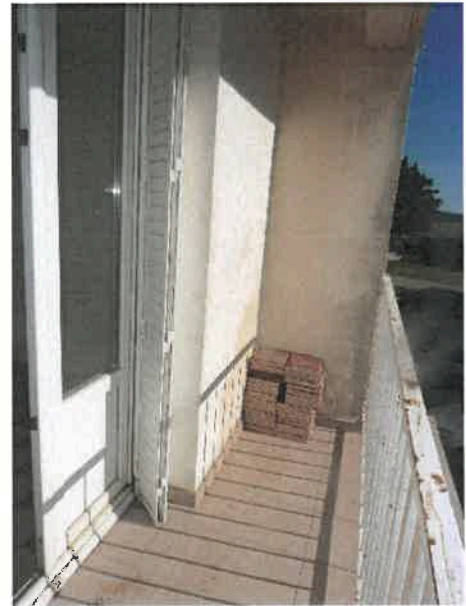
Le balcon ouvre au Sud. Le carrelage du balcon est sale.

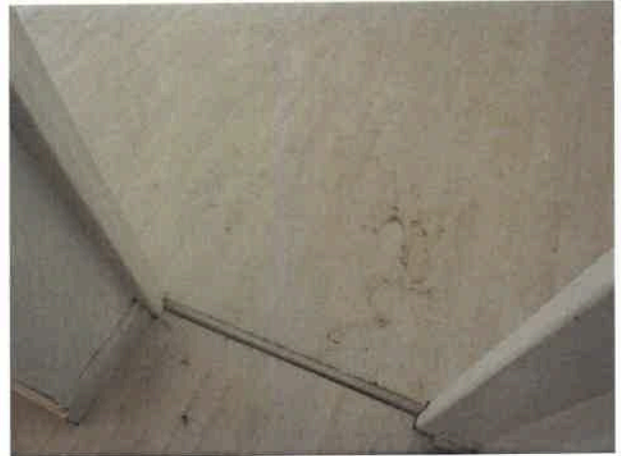
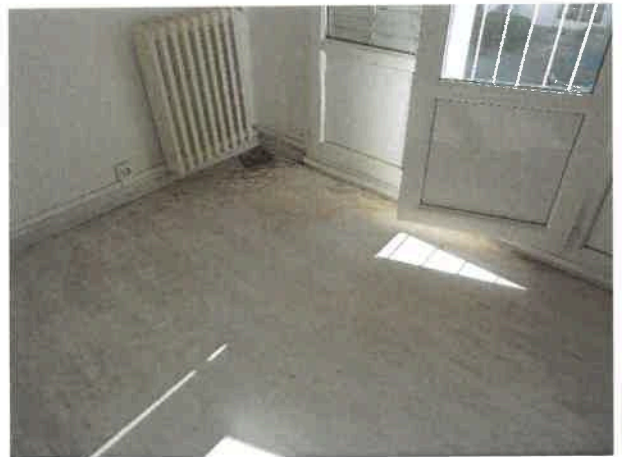
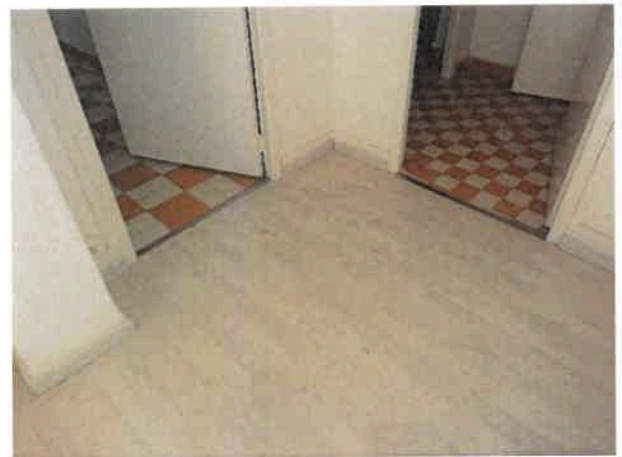
Le parquet flottant du sol est en état d'usage et sale.  
Les plinthes sont encrassées.

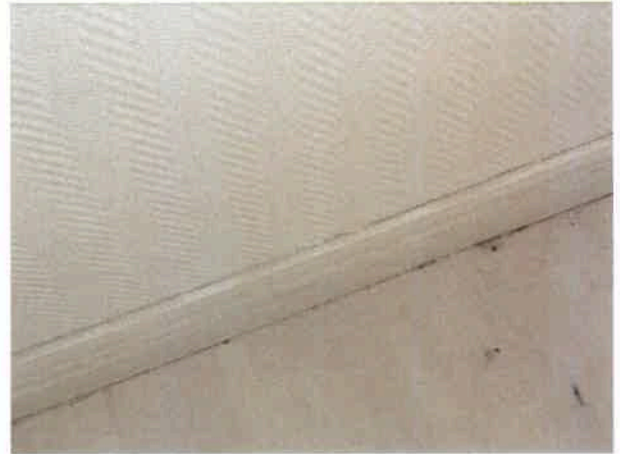
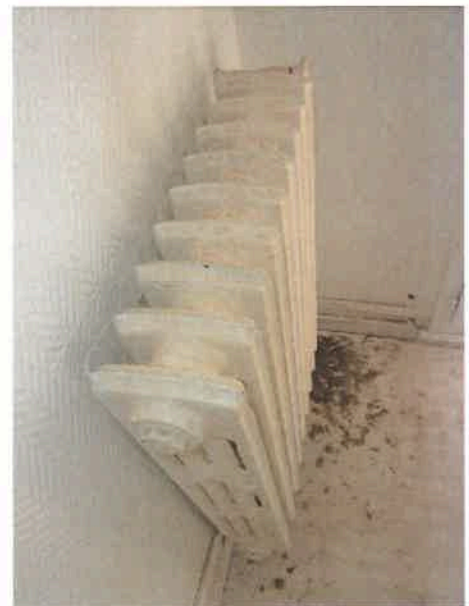
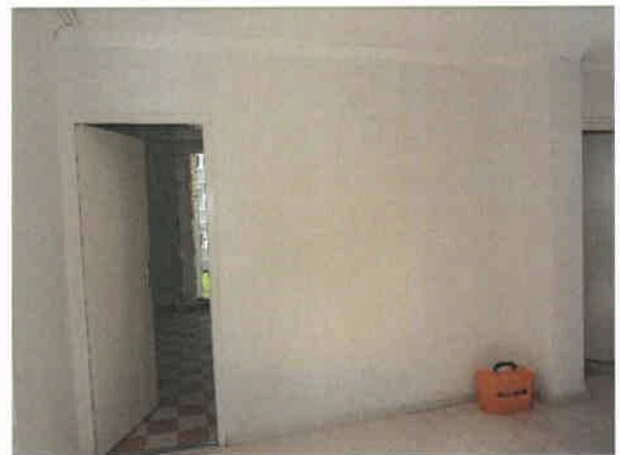
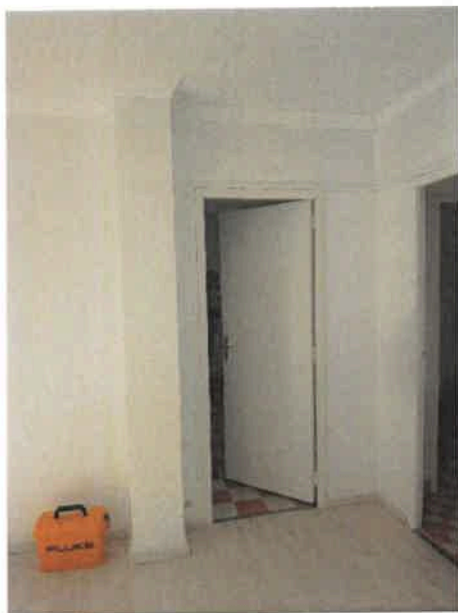
La toile de verre peint des murs comportent des traces noires.  
Derrière le radiateur, le mur ne comporte pas de toile de verre.  
La porte-fenêtre en PVC est sale.

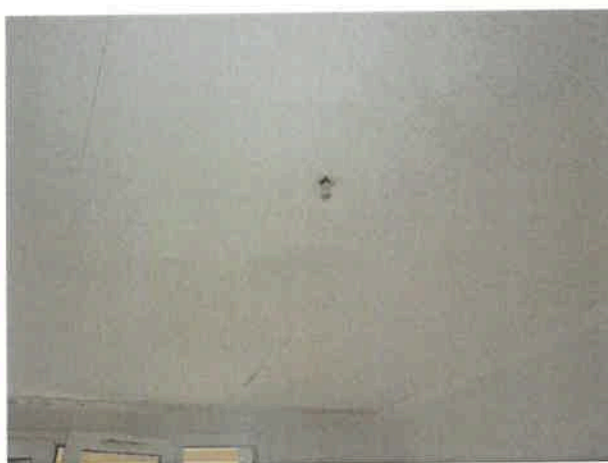
Le plafond comporte des dalles en polystyrène, plusieurs dalles sont tâchées et une dalle se décolle.  
Un double rail, en PVC, est fixé au-dessus de la porte fenêtre, sur toute la largeur de la pièce

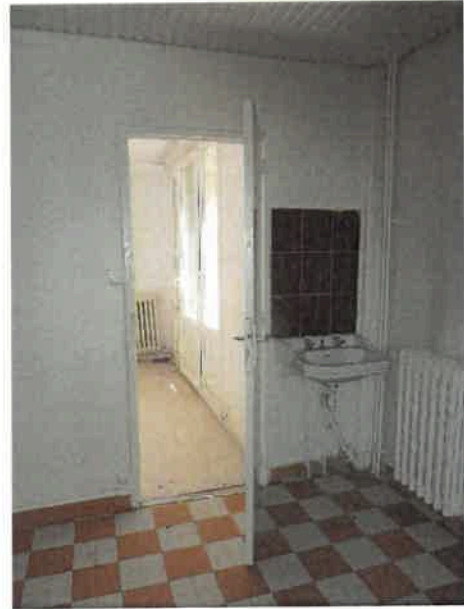
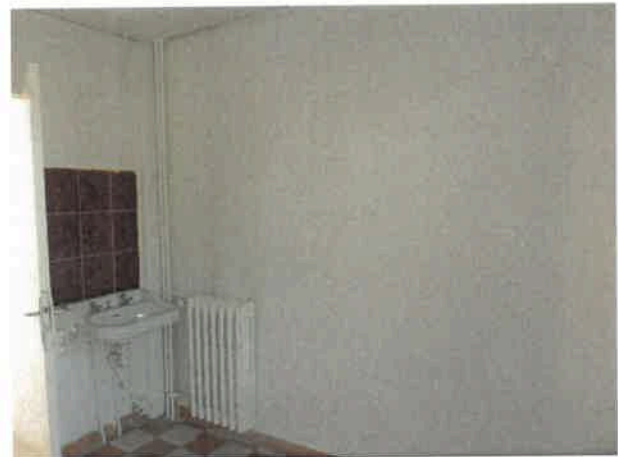
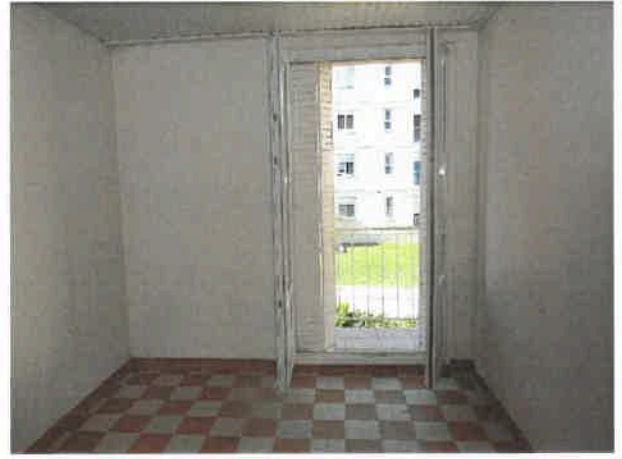
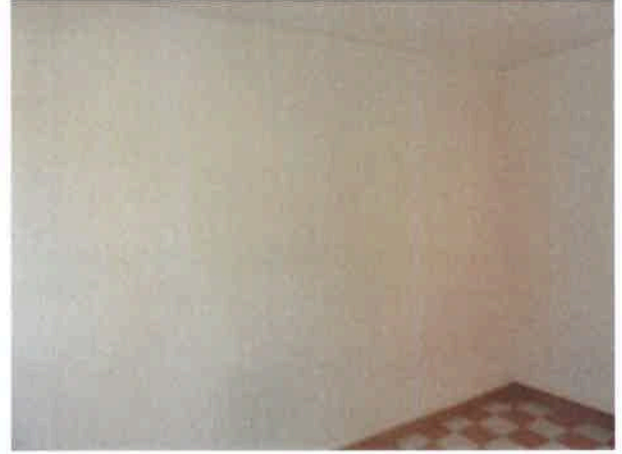
**4°) Concernant la deuxième chambre, correspondant à la porte de gauche du salon :**  
Côté salon, la porte de la pièce est mal peinte et comporte de nombreux coups. Côté intérieur, la porte comporte un coup.

La toile de verre peinte des murs est en mauvais état, avec de nombreuses tâches et accrocs.  
Derrière le radiateur, le mur n'est pas tapissé.  
La porte fenêtrée en PVC, comportant un double vitrage, est très encrassée.  
Derrière la porte, la pièce comporte un petit lavabo et au-dessus neuf carreaux de faïence.

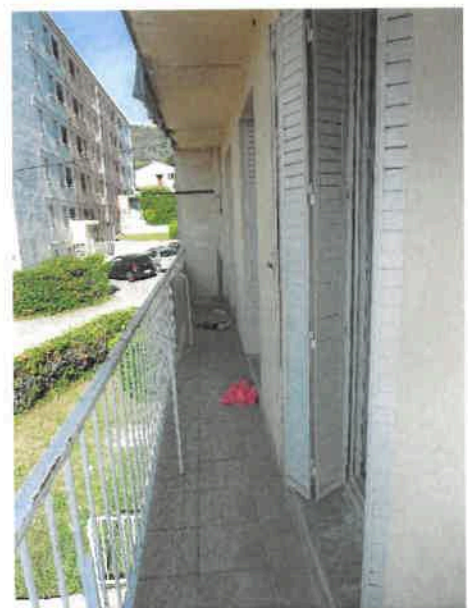
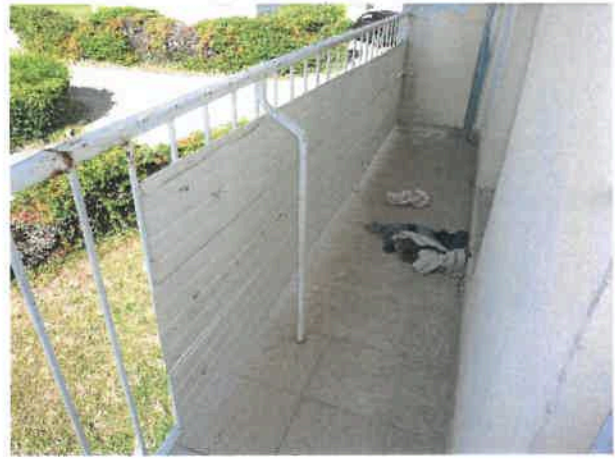
Le balcon, commun à trois chambres, donne sur l'Ouest, le sol carrelé est très sale.

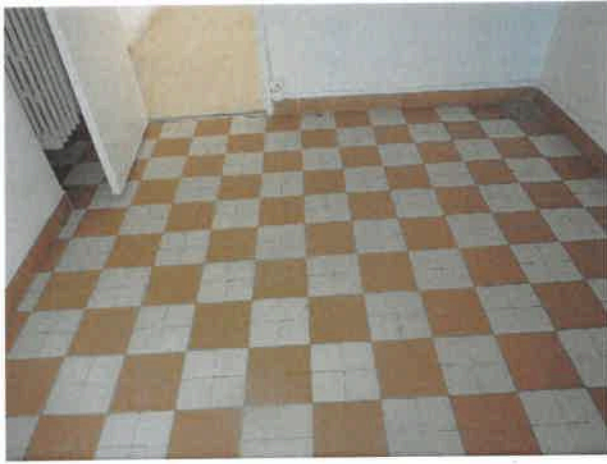
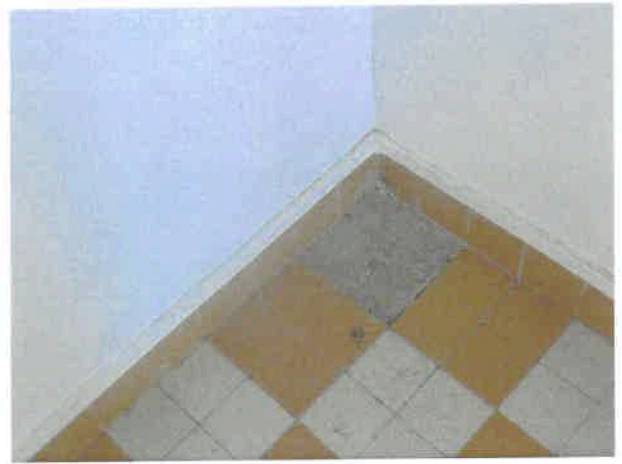
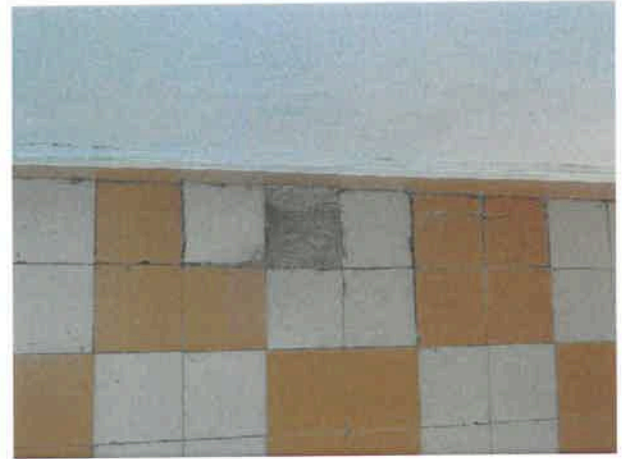
**5°) Concernant la troisième chambre, correspondant à la porte centrale depuis le salon :**  
Le sol carrelé est en usage et comporte des éclats. Dans l'angle Nord, un carreau de carrelage est manquant et remplacé par du ciment.

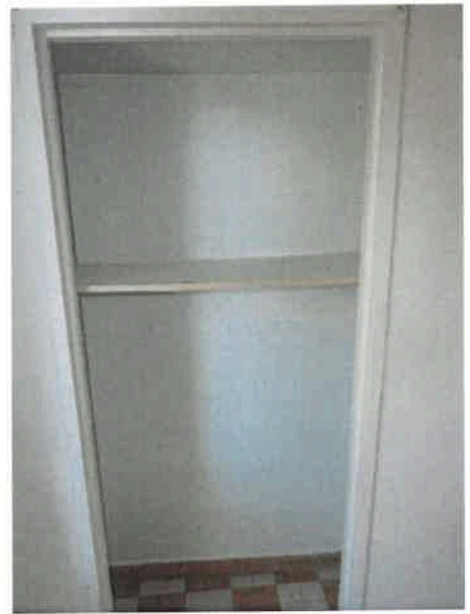
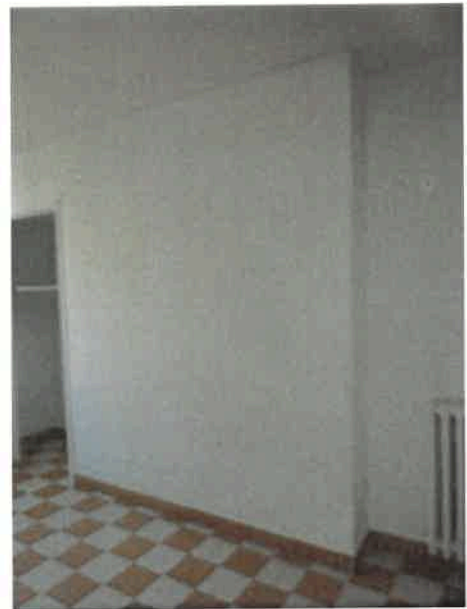
La toile de verre peinte des murs est en état d'usage et comporte plusieurs traces et des coups.  
Derrière le radiateur, le mur ne comporte pas de toile de verre.

Le placard mural ne comporte pas de porte.

La porte-fenêtre en PVC, comportant un double vitrage, est extrêmement encrassée et donne sur le balcon des deux autres chambres.

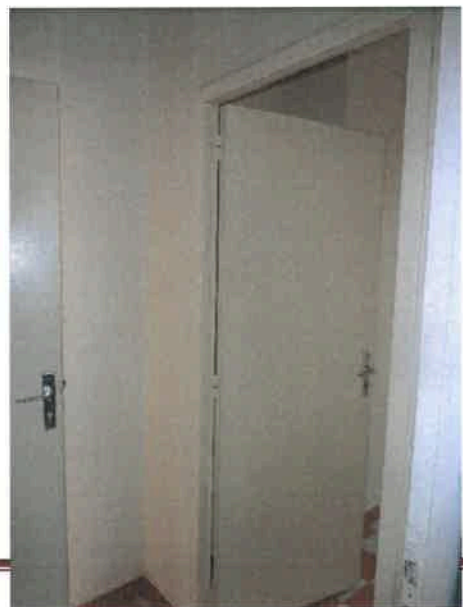
Ce dégagement permet d'accéder à la quatrième chambre, à la salle de bain et au W.C.  
Côté salon, la porte est sale et comporte un trou rebouché en partie basse.

Côté extérieur, la porte du W.C. comporte une éraflure et un trou.

Côté extérieur, la porte de la salle de bains comporte une éraflure.

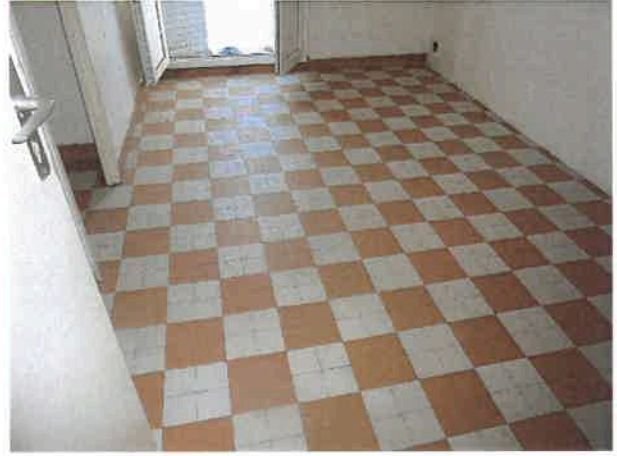
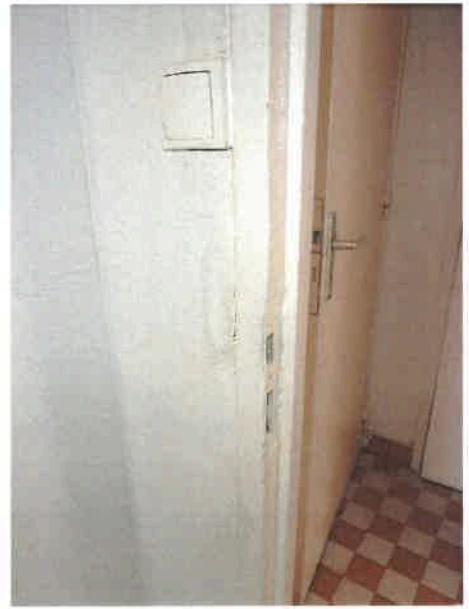
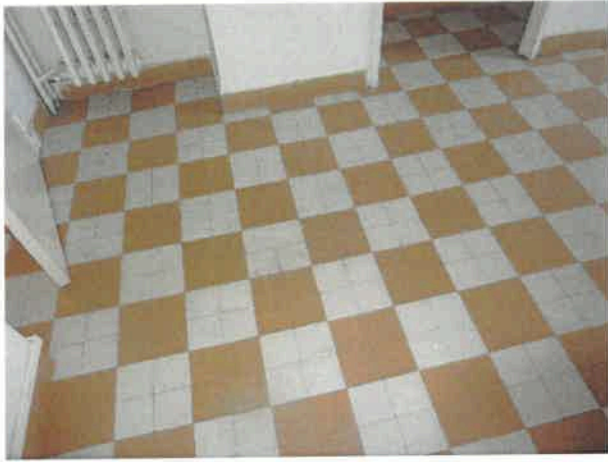
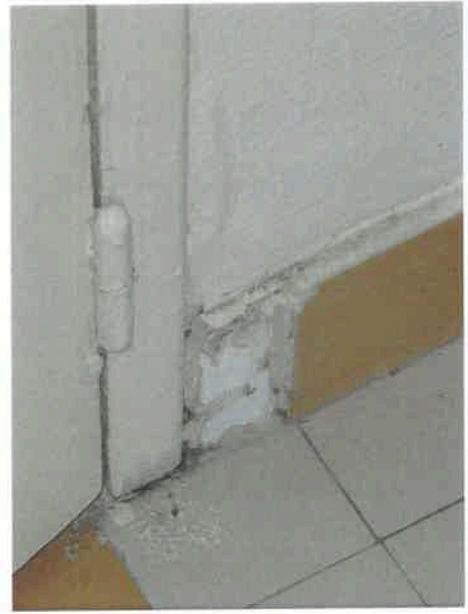
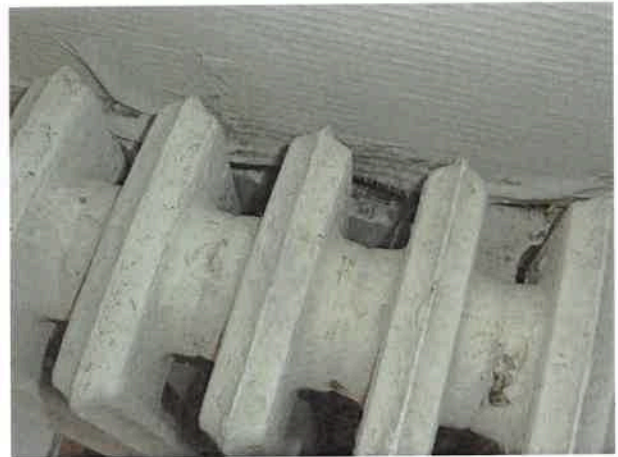
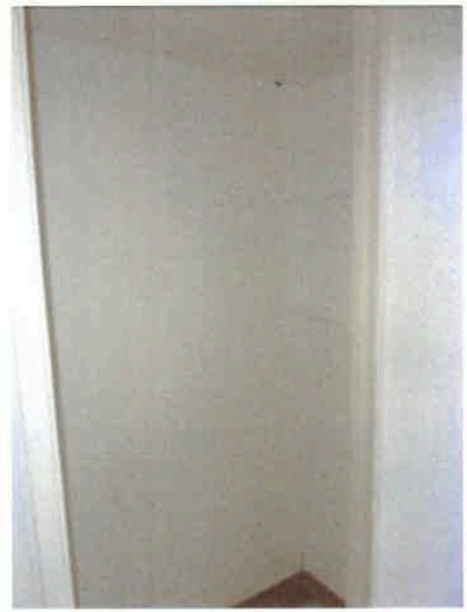
**7°) Concernant la quatrième chambre :**

Le sol carrelé est en état d'usage et sale.

La toile de verre peinte des murs est en mauvais état et comporte un trou dans le mur, situé à gauche de la porte-fenêtre, ainsi que plusieurs petits trous.

A droite de la porte-fenêtre, le mur comporte, en partie basse, une découpe dégageant une prise électrique.

Le lambris du plafond, en PVC, comporte quelques trous.

Le placard mural ne comporte ni porte ni planche.

La porte-fenêtre en PVC comportant un double vitrage, est très sale.

Derrière la porte, une plinthe est cassée.

Derrière le radiateur, le mur ne comporte pas de toile de verre

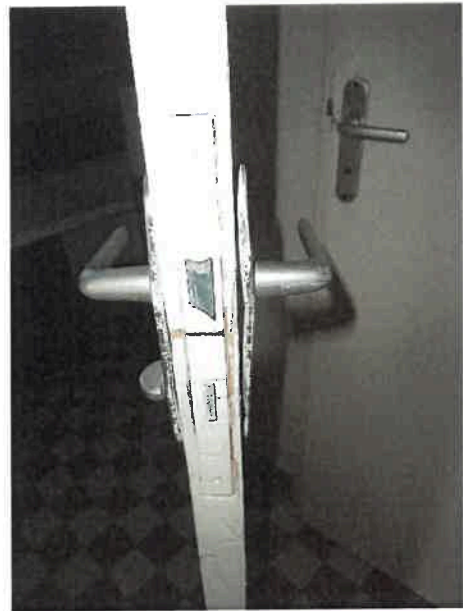
Côté extérieur, la porte de la salle de bain comporte une éraflure et la poignée est cassée.

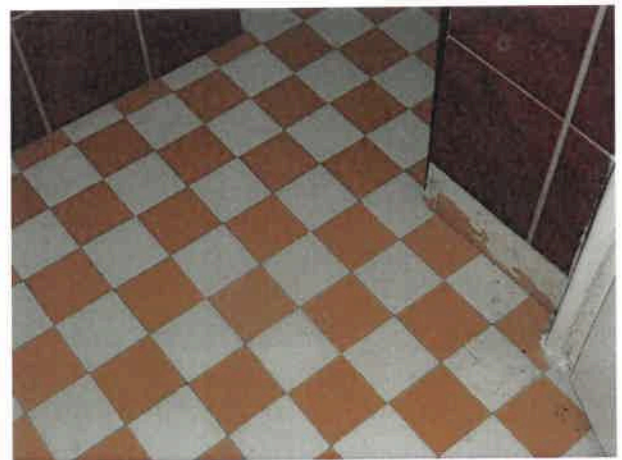
Le carrelage du sol est un état d'usage et comporte quelques éclats.

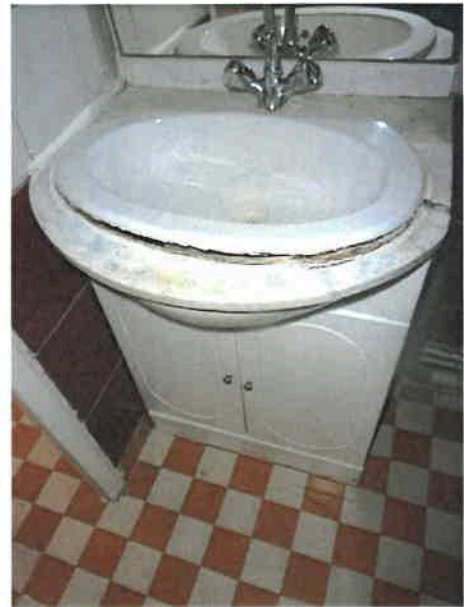
La pièce comporte une vasque sur un meuble dont le rebord est cassé, ainsi qu'une baignoire encrassée.

Le joint autour de la baignoire est partiel.

La fenêtre comporte un autocollant brise-vue en très mauvais état.

La peinture du radiateur est en mauvais état.

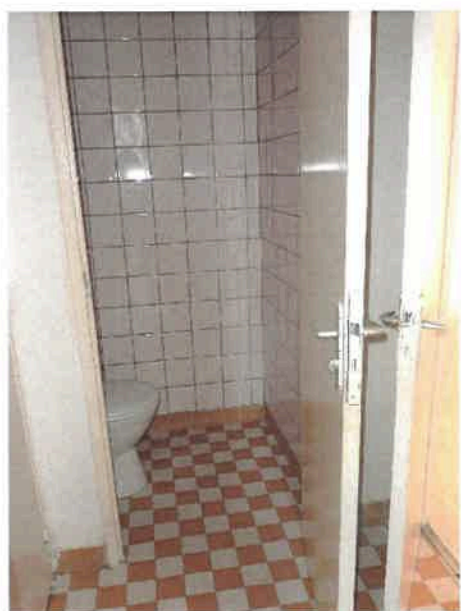
Le carrelage est en état d'usage.

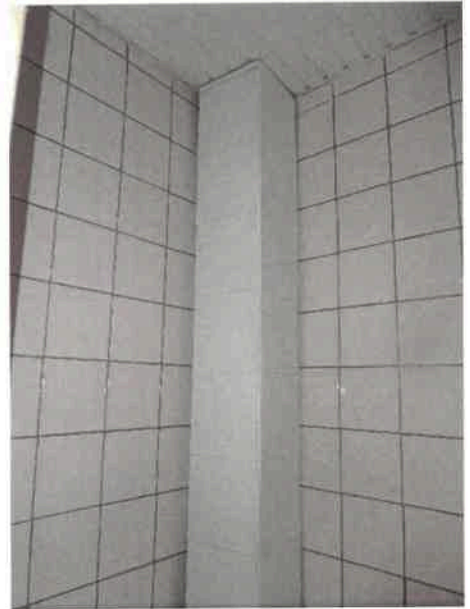
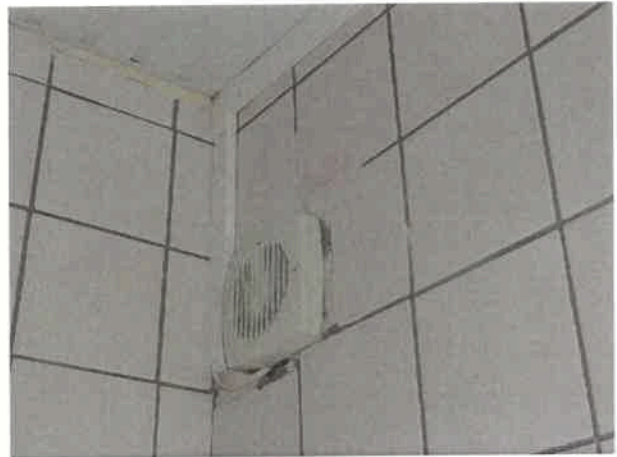
La faïence des murs est en état d'usage.  
La cuvette du W.C. est encrassée.

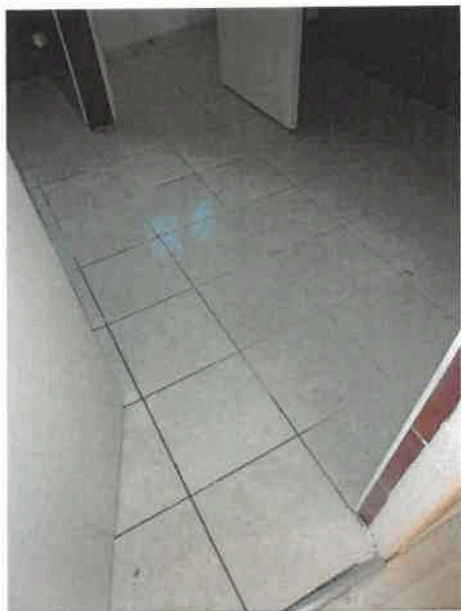
Le carrelage du sol est sale et en mauvais état. Les joints sont encrassés.

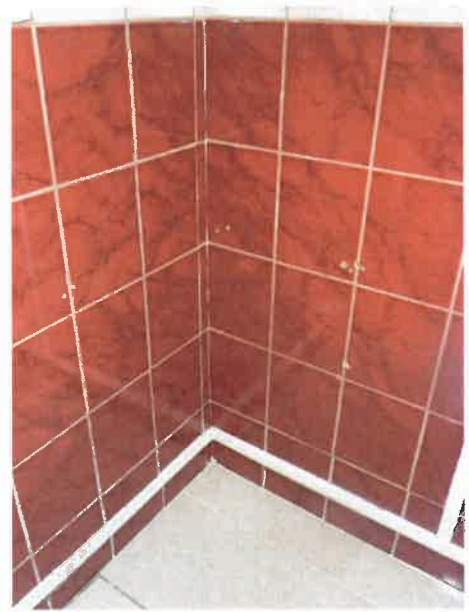
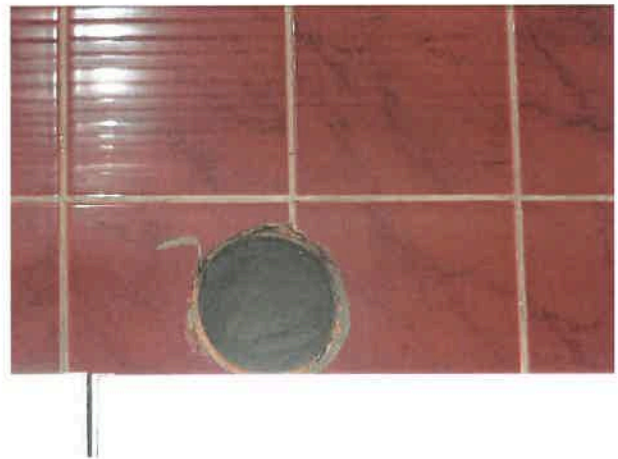
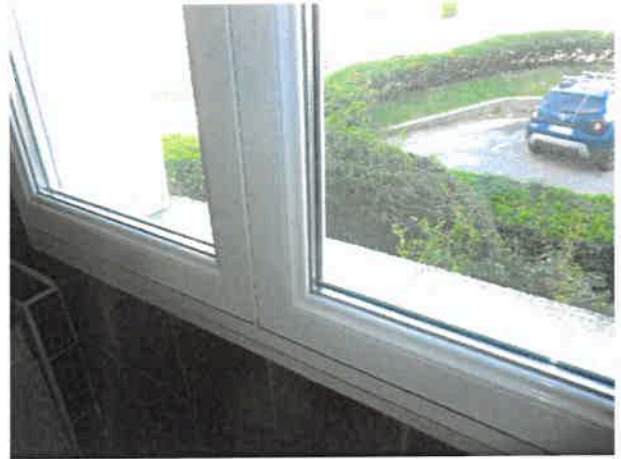
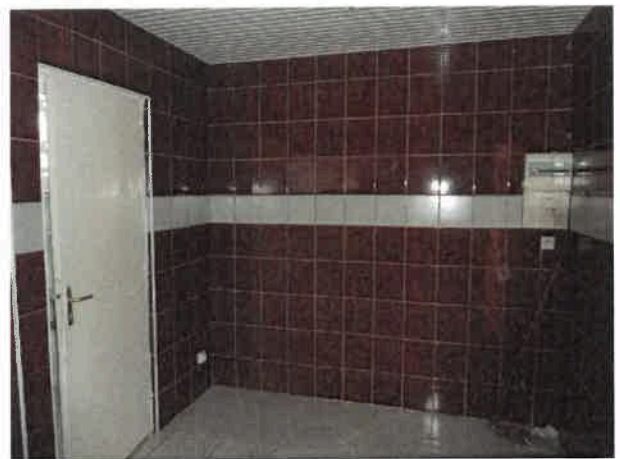
La faïence des murs est en état d'usage et comporte plusieurs trous,  
La fenêtre en PVC comportant un double vitrage est très encrassée.

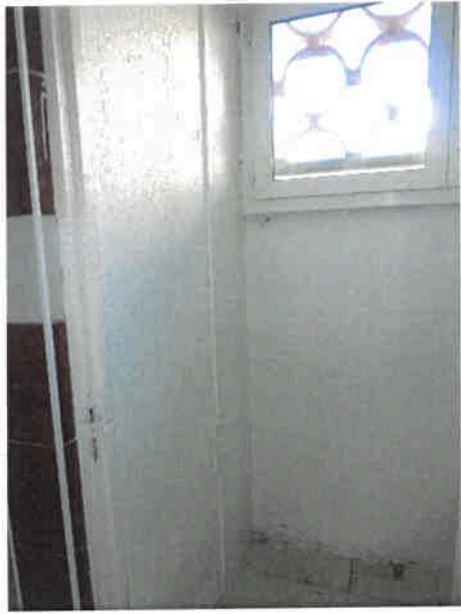
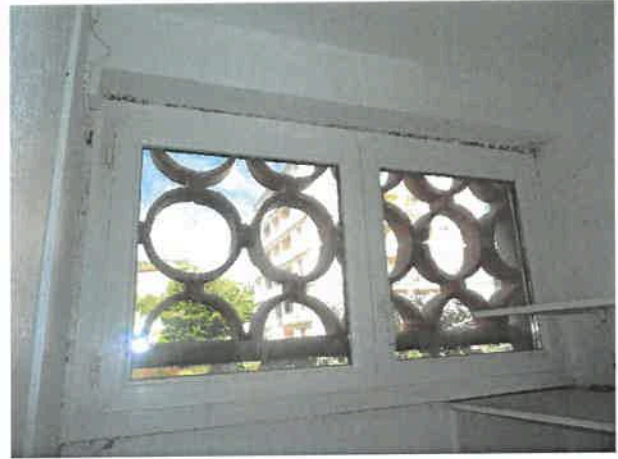
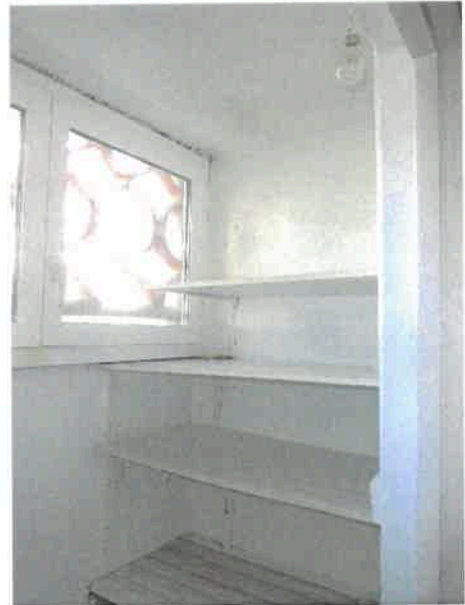
**11°) Dans l'angle Nord, la pièce comporte une loggia :**  
Le carrelage du sol est sale.

Les murs peints comportent plusieurs trous.  
La fenêtre en PVC est très encrassée.  
La peinture du plafond est en état d'usage.
