DOSSIER DE DIAGNOSTICS TECHNIQUES

Référence : 24012 CETAM

Maison individuelle

**41 boulevard du Nord
43500 CRAPONNE-SUR-ARZON**

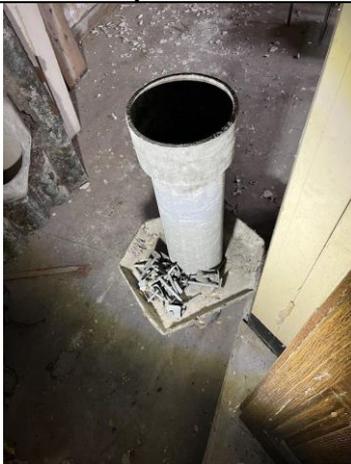
ELEMENT : Conduit de fluide entreposé n°1

N° Local	Local	Etage	Elément	Zone	Matériau / Produit	Critère(s) ayant permis de conclure	Etat de dégradation
22	Dégagements n°2	1er	Plaques ondulées entreposé n°2	Sol	Amiante ciment	Jugement personnel	Matériaux dégradé
			Conduit de fluide entreposé n°1	Sol	Amiante ciment	Jugement personnel	Matériaux dégradé

Nom du client	Numéro de dossier	Pièce ou local
CETAM	24012 CETAM	1er - Dégagements n°2
Matériau	Date de prélèvement	Nom de l'opérateur
Amiante ciment		CHAMPIAT Maxime
Localisation		Résultat
Conduit de fluide entreposé n°1 - Sol		Présence d'amiante
Commentaires		
Jugement personnel par comparaison avec produit dans matériauthèque.		
Emplacement

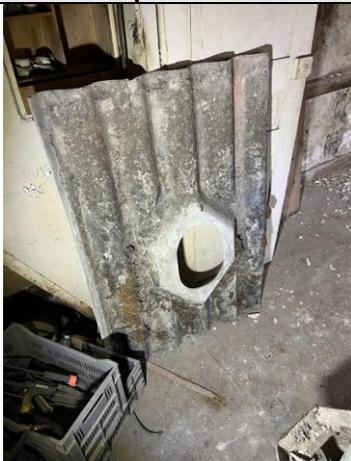
ELEMENT : Plaques ondulées entreposé n°2

Nom du client	Numéro de dossier	Pièce ou local
CETAM	24012 CETAM	1er - Dégagements n°2
Matériau	Date de prélèvement	Nom de l'opérateur
Amiante ciment		CHAMPIAT Maxime
Localisation		Résultat
Plaques ondulées entreposé n°2 - Sol		Présence d'amiante
Commentaires		
Jugement personnel par comparaison avec produit dans matériauthèque.		
Emplacement

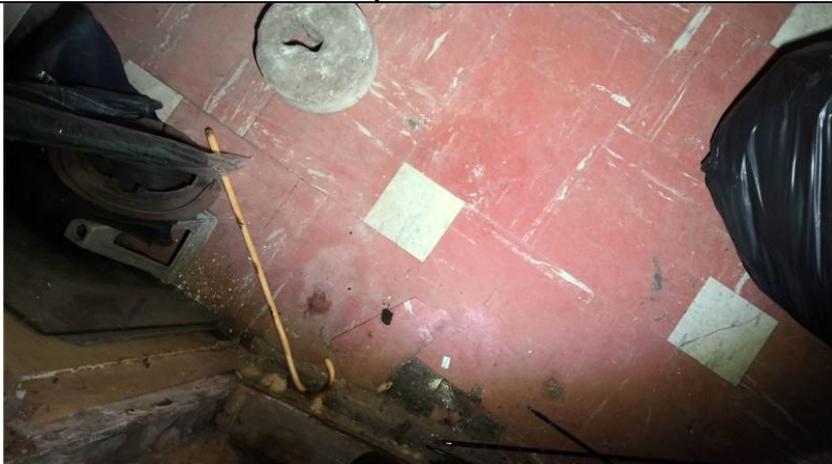
N° Local	Local	Etage	Elément	Zone	Matériau / Produit	Liste	Critère(s) ayant permis de conclure	Etat de dégradation	Photo
2	Pièce n°1	RDC	Plancher	Sol	Dalles de sol	B	Jugement personnel	Matériaux dégradé

N° Local	Local / Partie d'immeuble	Etage	Elément	Zone	Matériau / Produit	Liste	Présence	Critère(s) ayant permis de conclure	Etat de dégradation	Obligation / Préconisation
2	Pièce n°1	RDC	Plancher	Sol	Dalles de sol	B	A	Jugement personnel	MD	AC1
3	Pièce n°2	RDC	Plancher	Sol	Dalles de sol	B	A	Jugement personnel	MD	AC1

Lorsque le type de matériau ou produit concerné contenant de l'amiante, la nature et l'étendue des dégradations et l'évaluation du risque de dégradation conduisent à conclure à la nécessité d'une action de remise en état limitée au remplacement, au recouvrement ou à la protection des seuls éléments dégradés.

- a)** rechercher les causes de la dégradation et définir les mesures correctives appropriées pour les supprimer ;
- b)** procéder à la mise en œuvre de ces mesures correctives afin d'éviter toute nouvelle dégradation et, dans l'attente, prendre les mesures de protection appropriées afin de limiter le risque de dispersion des fibres d'amiante ;
- c)** veiller à ce que les modifications apportées ne soient pas de nature à aggraver l'état des autres matériaux ou produits contenant de l'amiante restant accessibles dans la même zone ;
- d)** contrôler périodiquement que les autres matériaux et produits restant accessibles, ainsi que, le cas échéant, leur protection, demeurent en bon état de conservation.

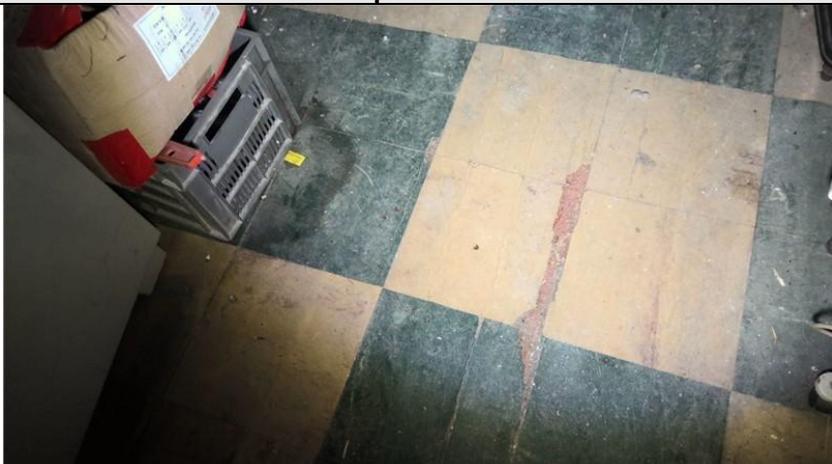
3	Pièce n°2	RDC	Plancher	Sol	Dalles de sol	B	Jugement personnel	Matériaux dégradé
