**ETAT MENTIONNANT LA PRESENCE OU L'ABSENCE DE MATERIAUX ET PRODUITS CONTENANT DE L'AMIANTE DANS LES IMMEUBLES BATIS**

N° de dossier : <b>SCI CD 8979</b>	Date d'intervention : 03/09/2024 Date du rapport : 03/09/2024 Date de commande : 28/08/2024
---------------------------------------	---

Description du site	
<b>Ensemble immobilier 2 Maisons</b>	
Propriétaire du ou des bâtiments	
Nom ou raison sociale	: SCI CD
Adresse	: 203 Chemin de la Motte
Code Postal	: 26000
Ville	: VALENCE
Périmètre de la prestation	
Dans le cadre de cette mission, l'intervenant a examiné uniquement les locaux et les volumes auxquels il a pu accéder dans les conditions normales de sécurité.	
Département	: DROME
Commune	: VALENCE
Adresse	: 203 Chemin de la Motte
Code postal	: 26000
Type de bien	: Habitation (maisons individuelles) Maison
Référence cadastrale	: DM 50-51-52
Lots du bien	: NC
Nombre de niveau(x)	: 2
Nombre de sous sol	: 1
Année de construction	: Avant 1948
Personne accompagnant l'opérateur lors de la visite	
SCI CD	
Document(s) remi(s)	
Aucun

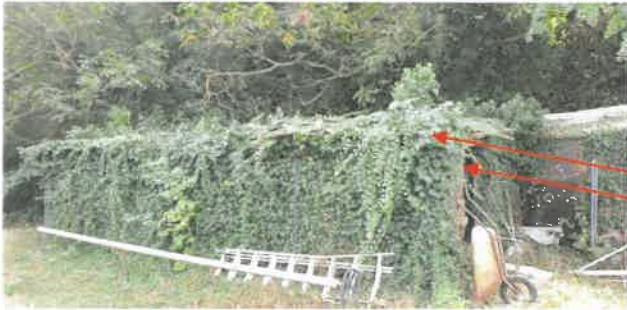
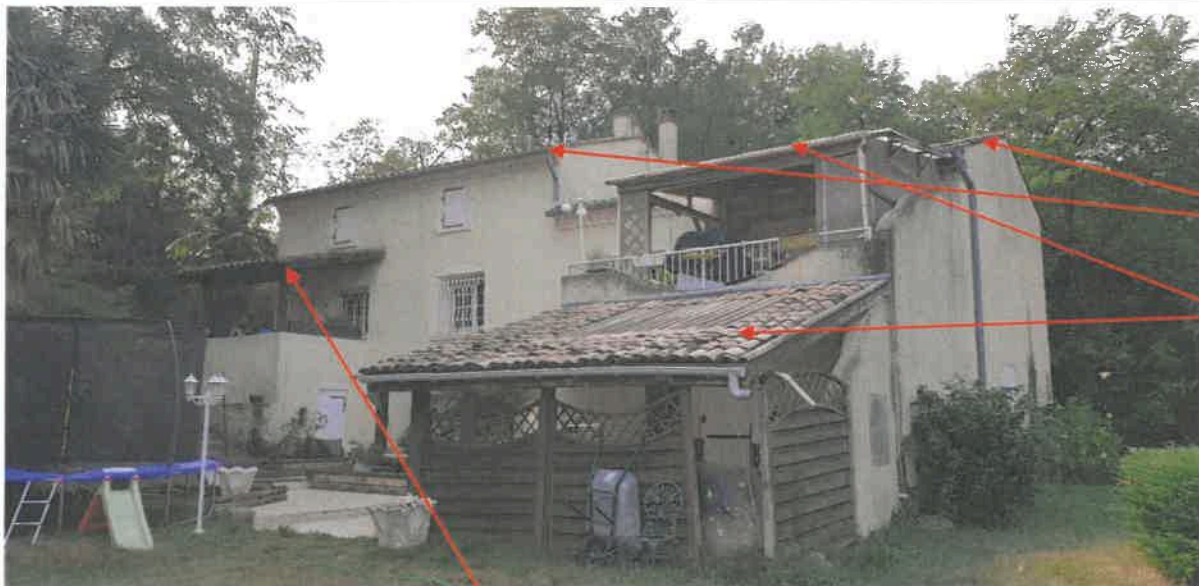
Annexe : photos(s)

Cabanon

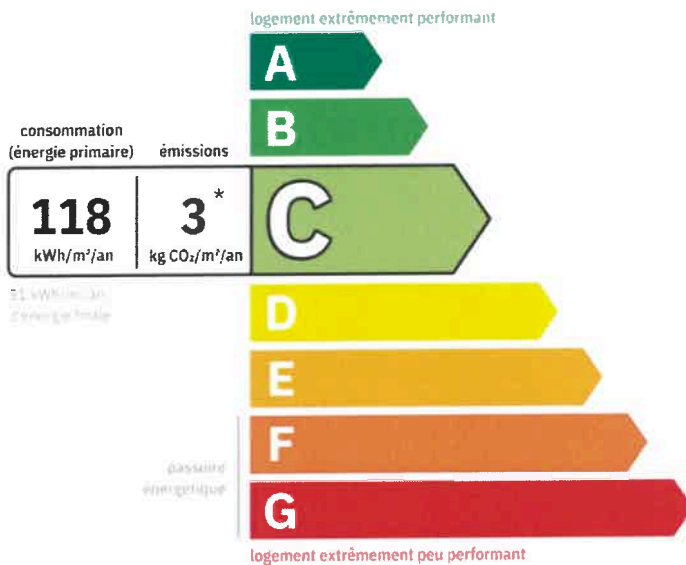
## Performance énergétique et climatique

Le niveau de consommation énergétique dépend de l'isolation du logement et de la performance des équipements. Pour l'améliorer, voir pages 5 à 6.
