## RÉSUMÉ DE L'EXPERTISE

N°22/IMO/21271 / INDIVISION ADELL ABELLA représente par

Adresse : Montée de celles

Désignation et situation du ou des lot(s) de copropriété : **Résidence Beau site, Lot numéro 13**

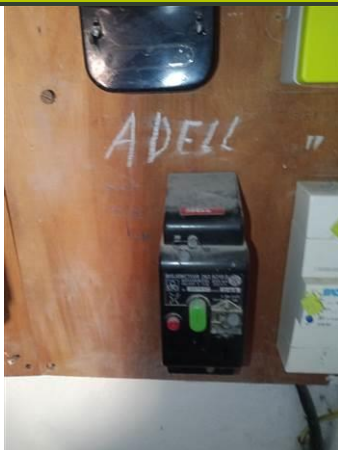
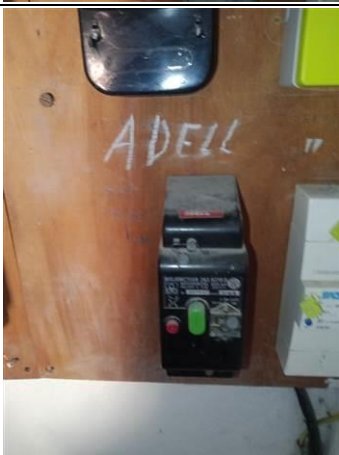
Domaines	ANOMALIES	PHOTO
<p>1. L'appareil général de commande et de protection et de son accessibilité</p>	<p>Le dispositif assurant la coupure d'urgence n'est pas situé à l'intérieur du logement ou dans un emplacement accessible directement depuis le logement. marques" : L'AGCP (Appareil Général de Commande et de Protection) n'est pas accessible directement depuis le logement ; Faire intervenir un électricien qualifié afin d'installer un AGCP à l'intérieur de la partie privative du logement</p>

<p>Photo PhEle001 Libellé de l'anomalie : B1.3 b Le dispositif assurant la coupure d'urgence n'est pas situé à l'intérieur du logement ou dans un emplacement accessible directement depuis le logement. Remarques : L'AGCP (Appareil Général de Commande et de Protection) n'est pas accessible directement depuis le logement ; Faire intervenir un électricien qualifié afin d'installer un AGCP à l'intérieur de la partie privative du logement</p>

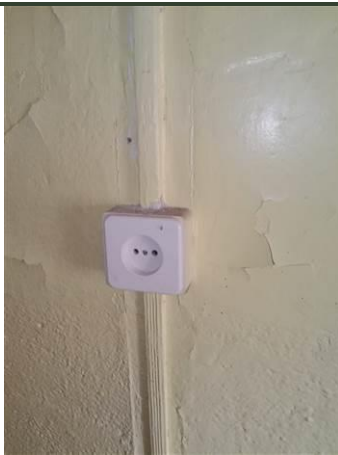
<p>Col_Photo</p>
<p>2. Dispositif de protection différentiel à l'origine de l'installation - Installation de mise à la terre</p>	<p>Au moins un socle de prise de courant ne comporte pas de broche de terre.</p>

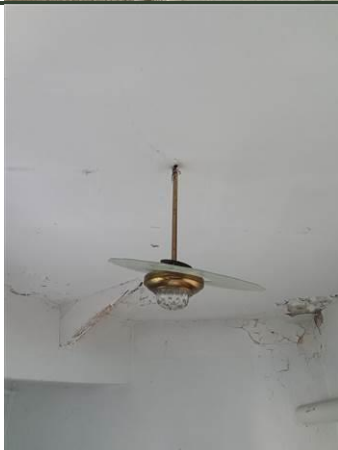
<p>Au moins un circuit (n'alimentant pas des socles de prises de courant) n'est pas relié à la terre.</p>

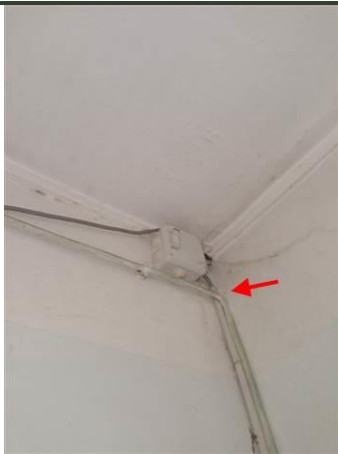
<p>Au moins un conduit métallique en montage apparent ou encastré, comportant des conducteurs, n'est pas relié à la terre.</p>

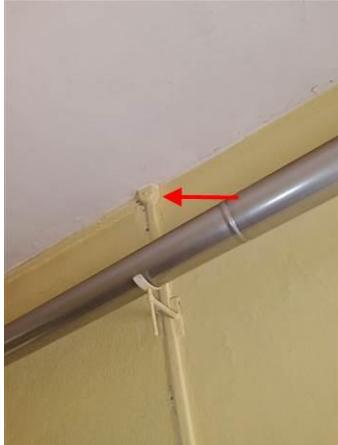
<p>Au moins une boîte de connexion métalliques en montage apparent ou encastré n'est pas reliée à la terre.</p>

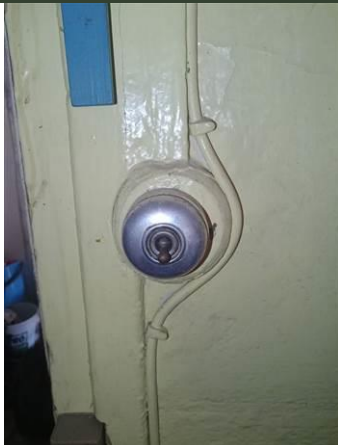
<p>6. Matériels électriques vétustes, inadaptés à l'usage</p>	<p>L'installation comporte au moins un matériel électrique vétuste.</p>

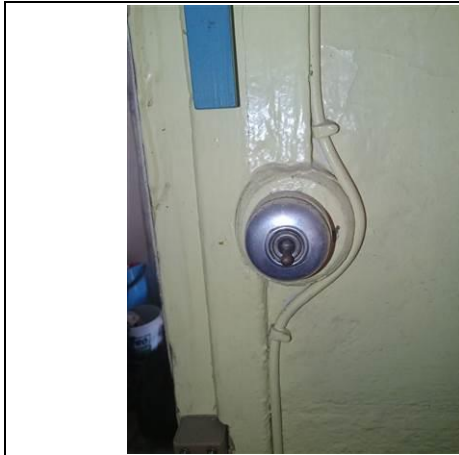
Photo PhEle006

Libellé de l'anomalie : B8.3 a L'installation comporte au moins un matériel électrique vétuste.
