Date : 27.09.2023

Référence : C 3833

SYNDICAT DES COPROPRIETAIRES DE LA RESIDENCE BEAUREGARD c/ DOVANSI – GULSUN

*PROCES-VERBAL*  
*DE CONSTAT*

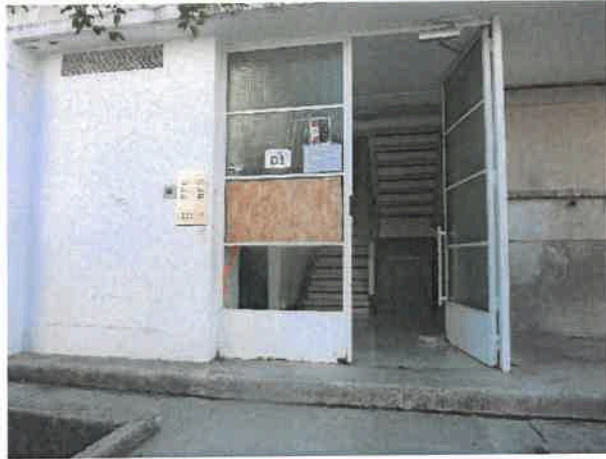
La porte de l'entrée de la montée de l'immeuble D1 est en mauvais état, une vitre est manquante et une autre est remplacée par un panneau de bois.

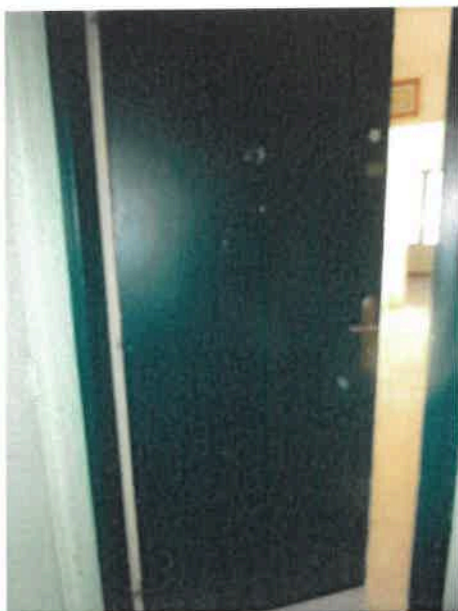
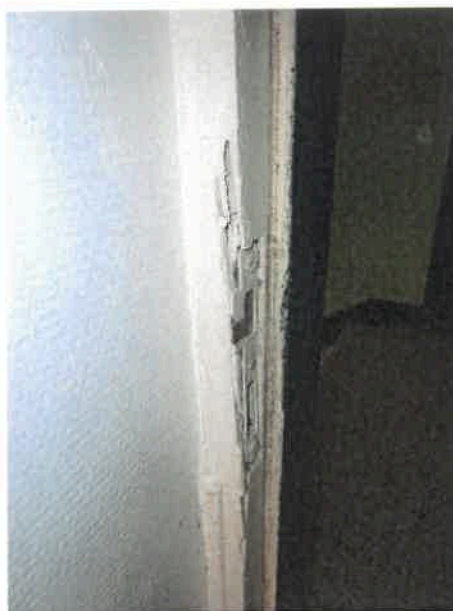
Côté extérieur, la porte d'entrée de l'appartement est en mauvais état. Sur le cadre dormant, le bois est cassé autour de la serrure.

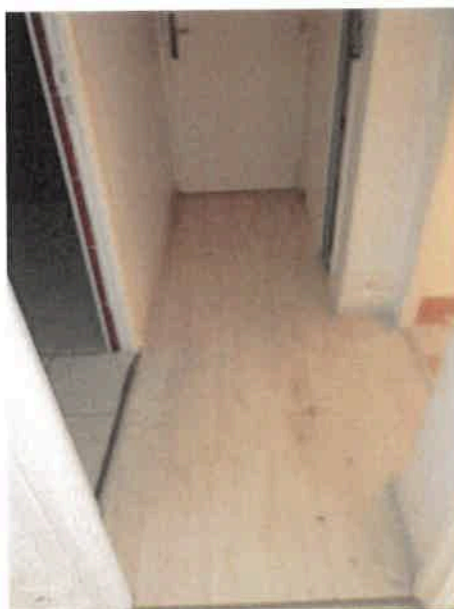
**1°) Concernant le hall d'entrée :**

Le parquet flottant du sol est en état d'usage et sale.

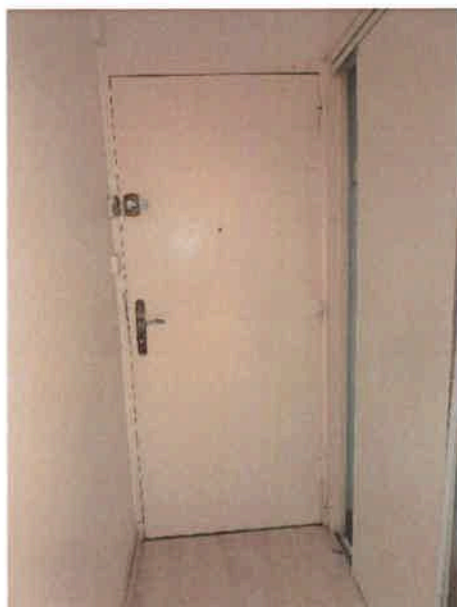
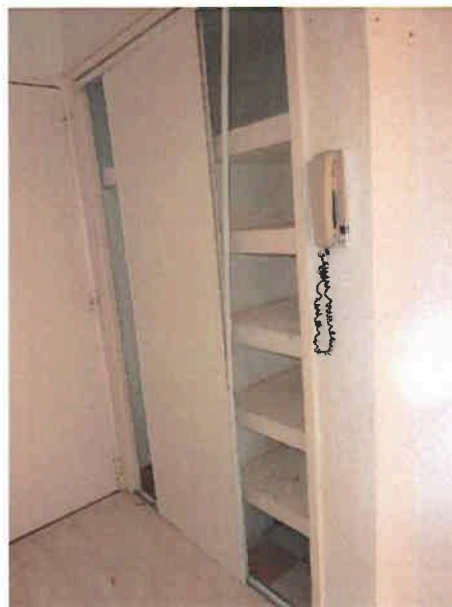
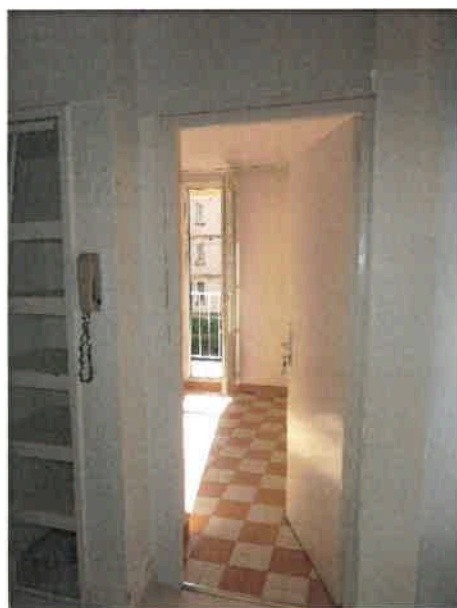
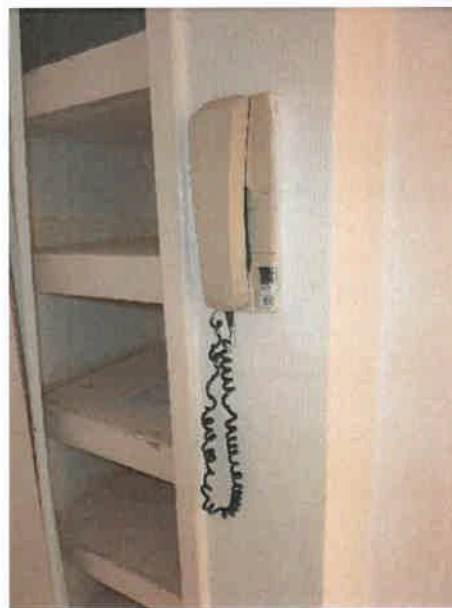
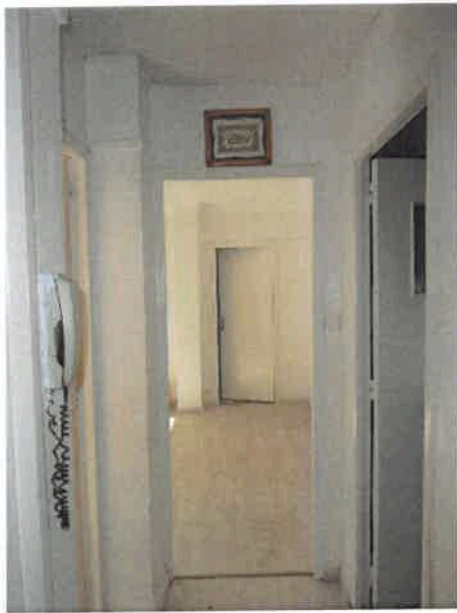
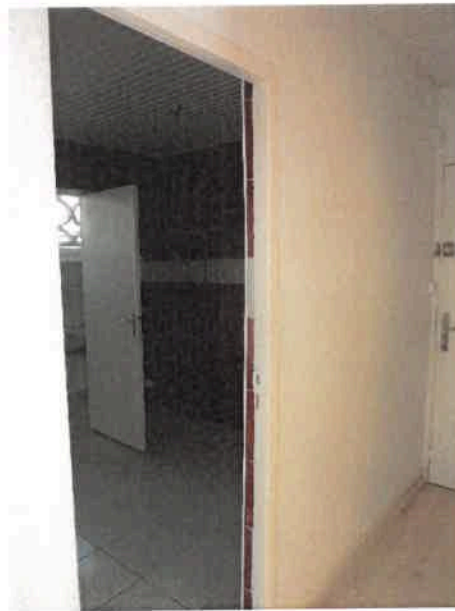
La toile de verre peinte des murs est en état d'usage et les arêtes comportent de nombreux coups. A droite du placard mural, l'interphone comporte des traces de peinture et le fil du combiné est distendu.

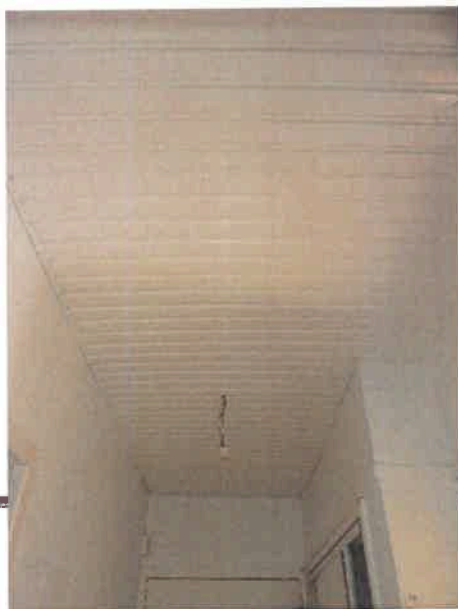
Le lambris du plafond en PVC est en bon état mais comporte des traces de peinture au niveau de la porte d'entrée.

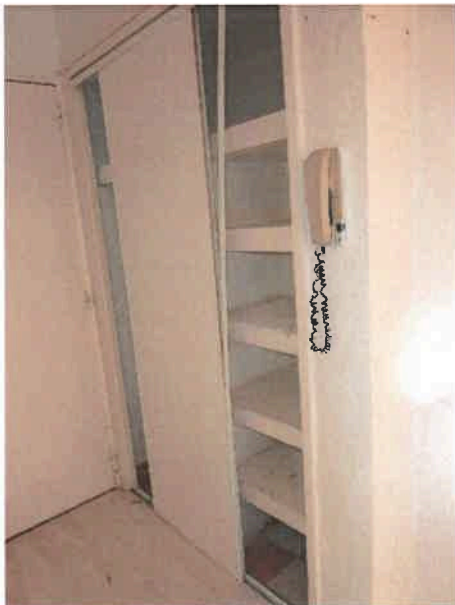
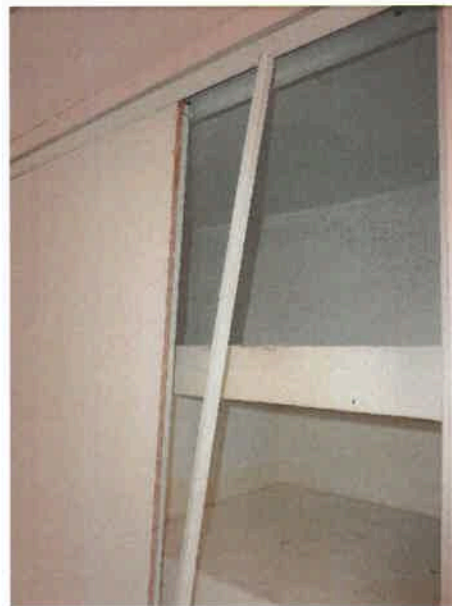
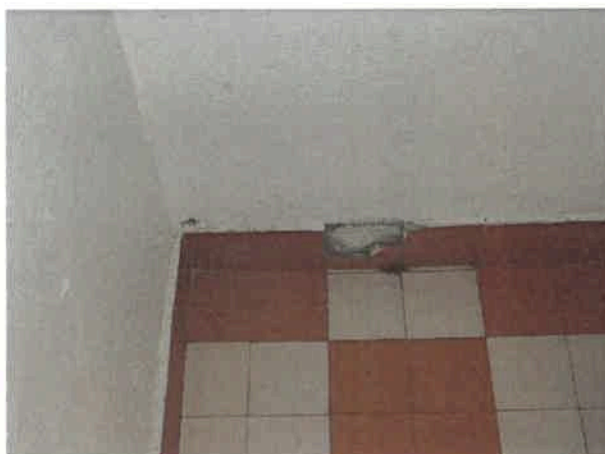
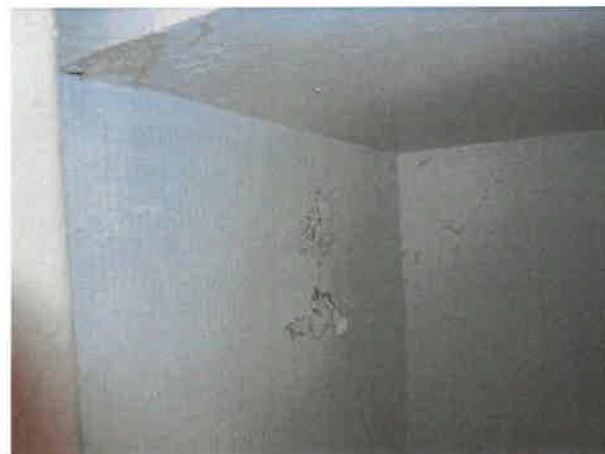
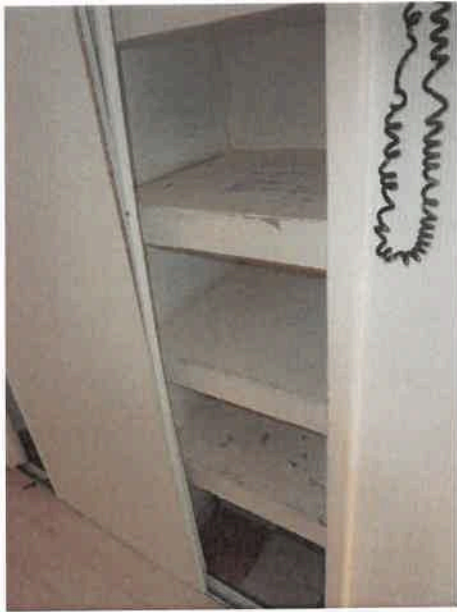
**Concernant le placard mural :**

Les deux portes coulissantes sont en état d'usage et coulissent très mal.

A l'intérieur du placard, côté gauche, une plinthe carrelée est manquante.

La toile de verre est mal peinte.

Le mur de gauche comporte un trou.

Les étagères en bois sont en mauvais état.

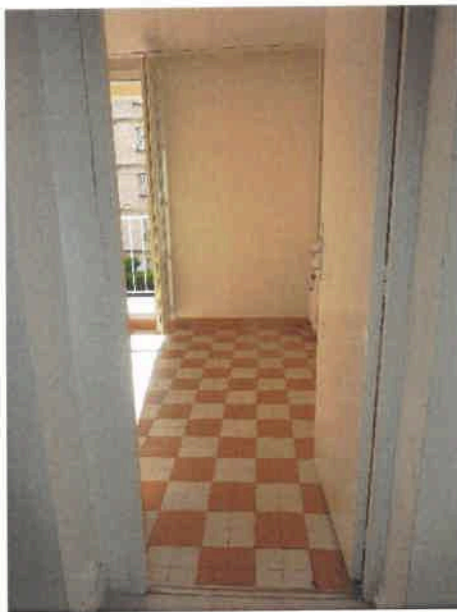
**2°) Concernant la première chambre situé en face de la cuisine :**  
Au niveau de la serrure le cadre dormant est cassé.

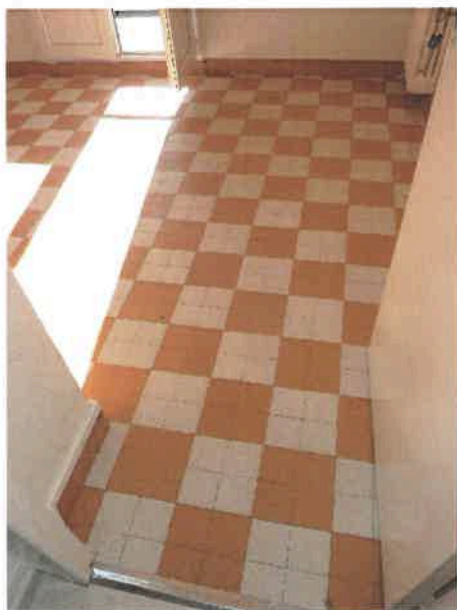
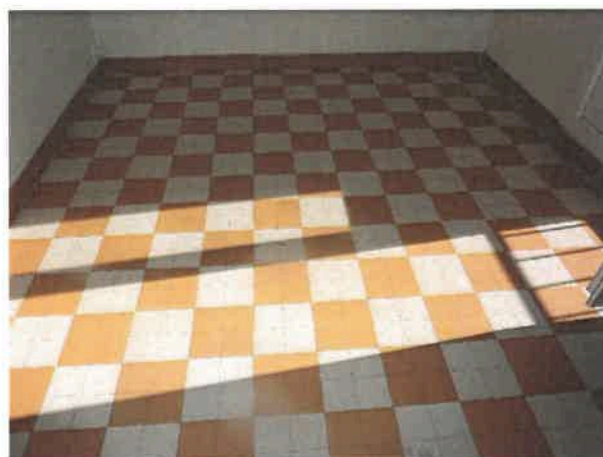
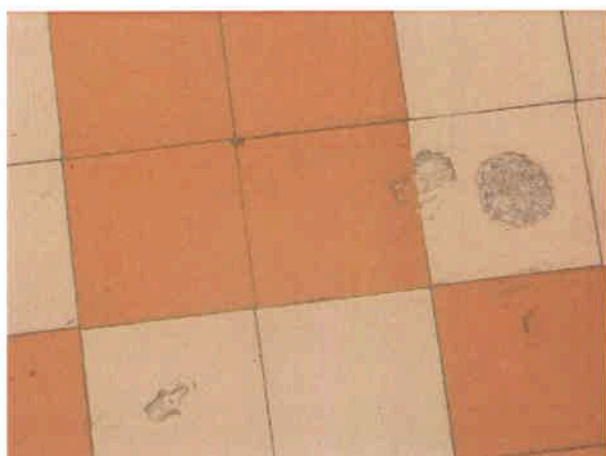
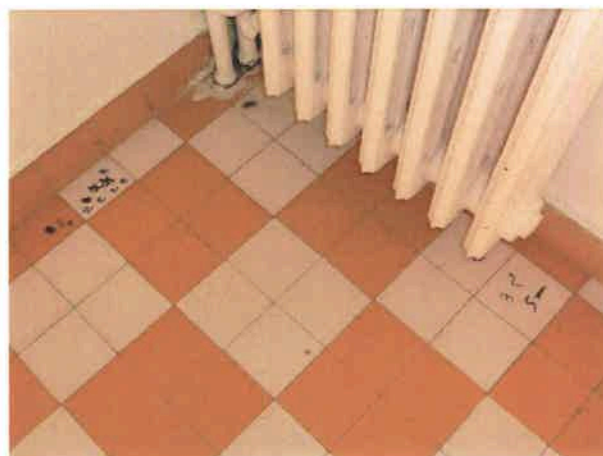
Le carrelage du sol est en état d'usage avec des éclats et des taches.  
Les plinthes carrelées comportent des traces de peinture.

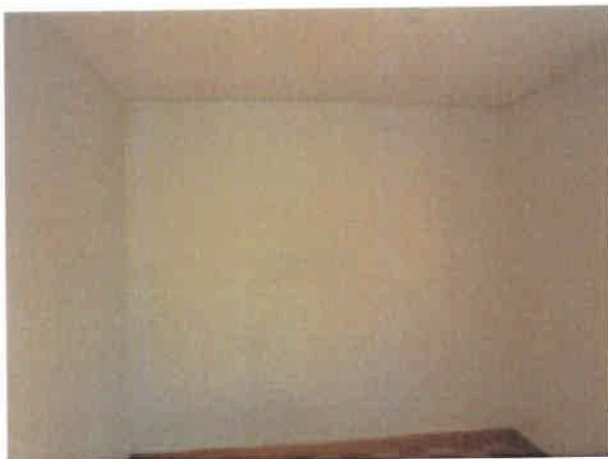
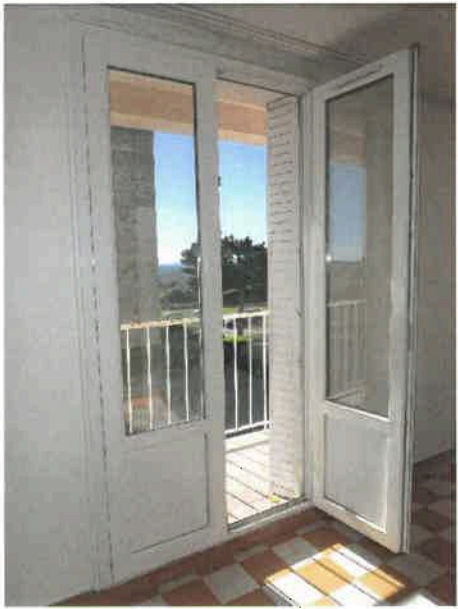
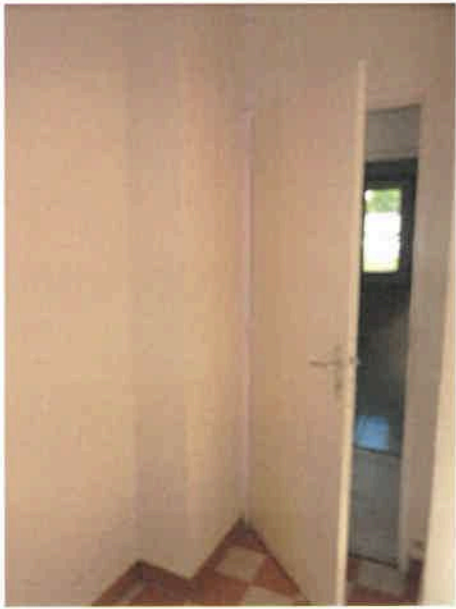
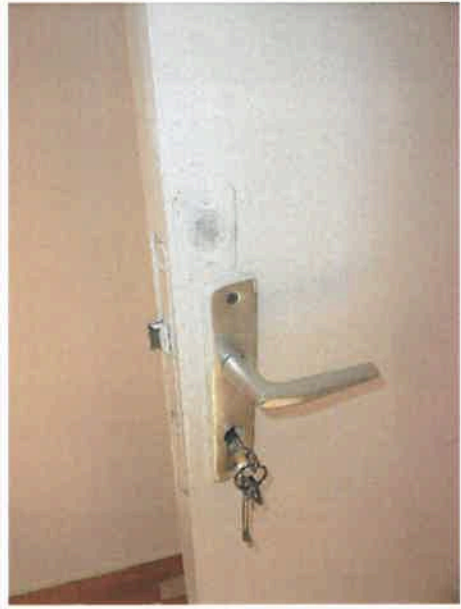
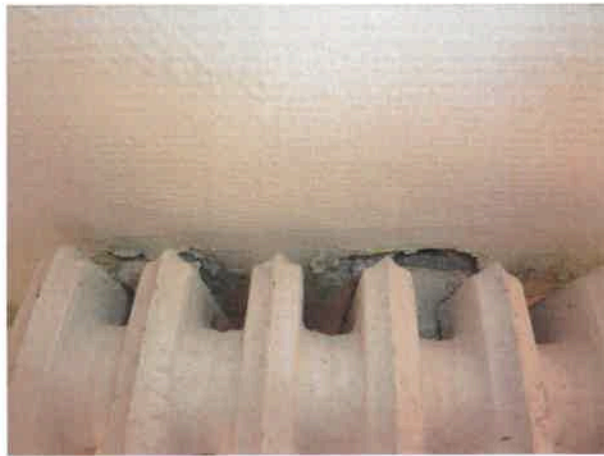
La toile de verre peinte des murs est en état d'usage avec de nombreuses traces. Les arêtes des murs comportent des éclats. Derrière le radiateur, le mur n'est pas tapissé et comporte un trou. La porte-fenêtre en PVC comporte un double vitrage et est encrassée.

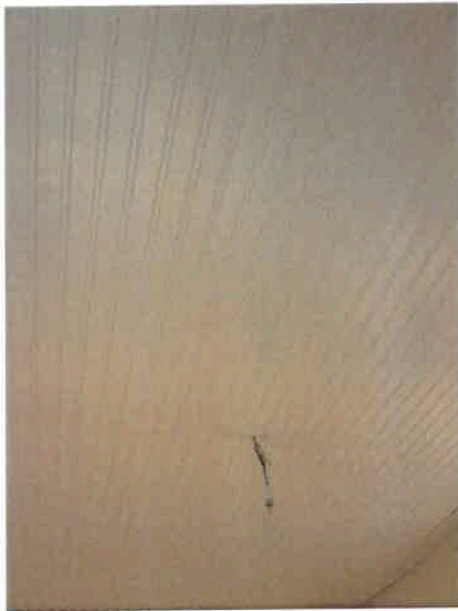
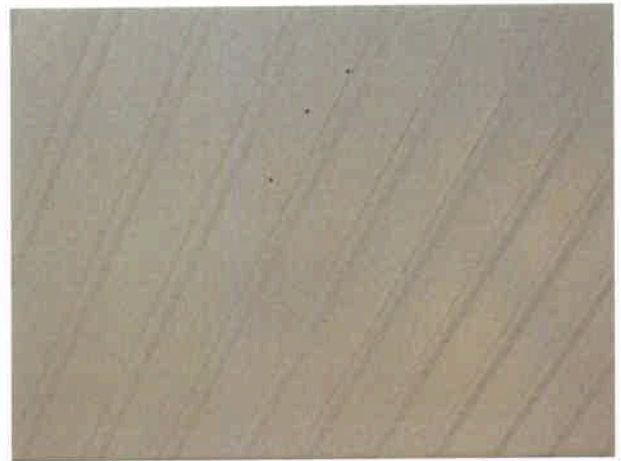
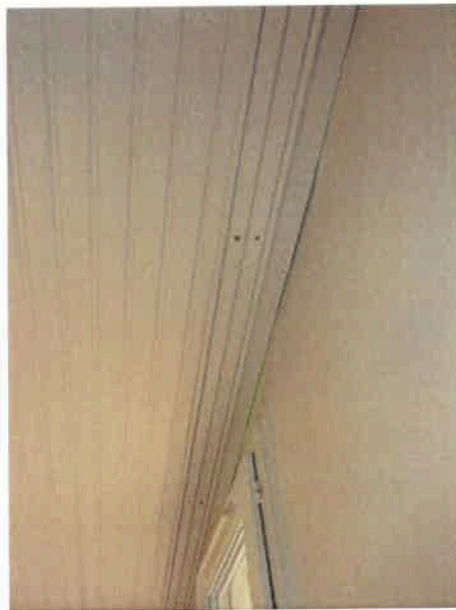
Le lambris du plafond, en PVC, comporte de petits trous. Au-dessus de la fenêtre, un double rail, en PVC, est fixé sur toute la longueur de la pièce.

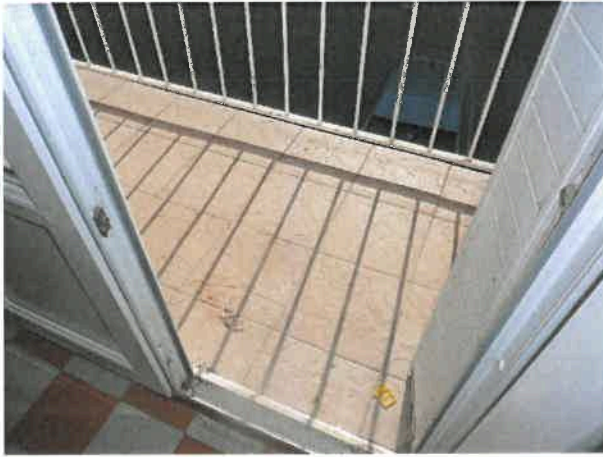
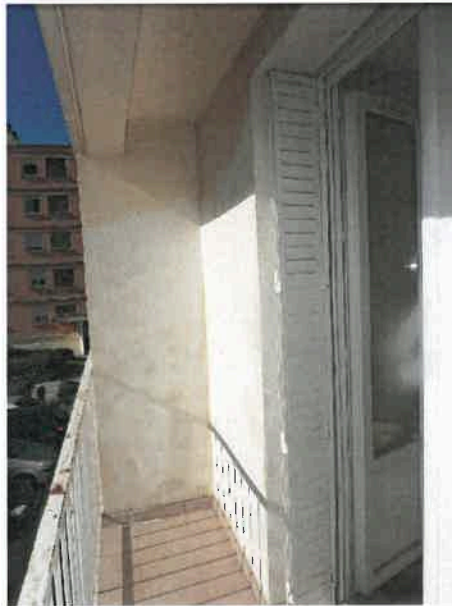
Le balcon ouvre au Sud. Le carrelage du balcon est sale.

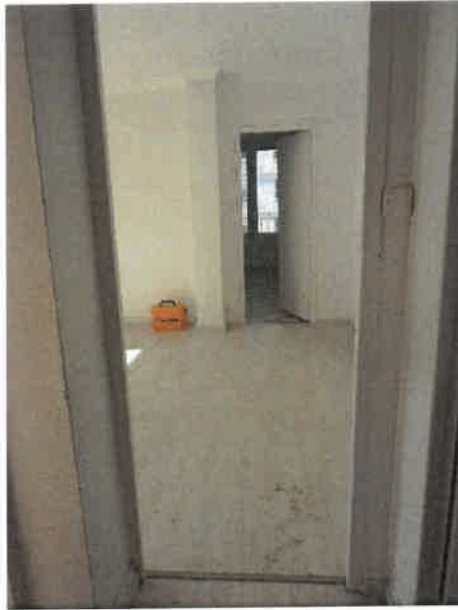
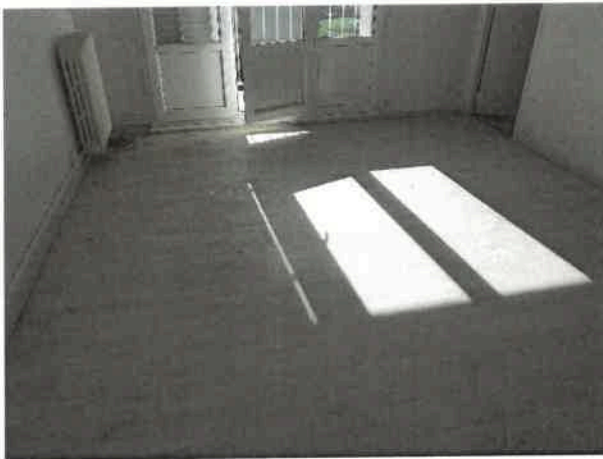
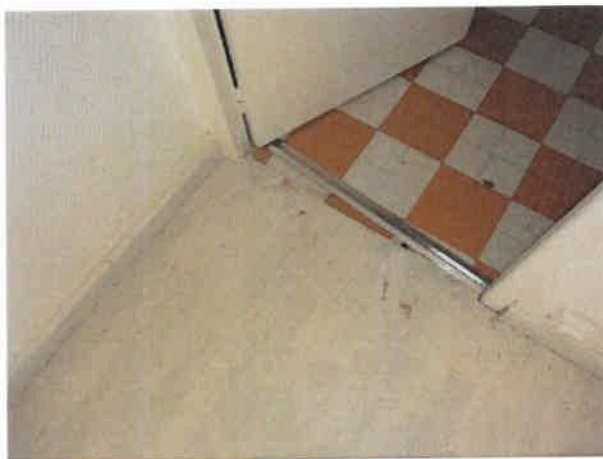
Le parquet flottant du sol est en état d'usage et sale.  
Les plinthes sont encrassées.

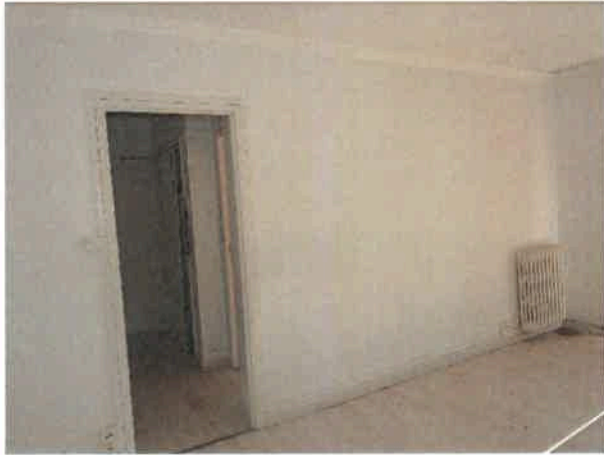
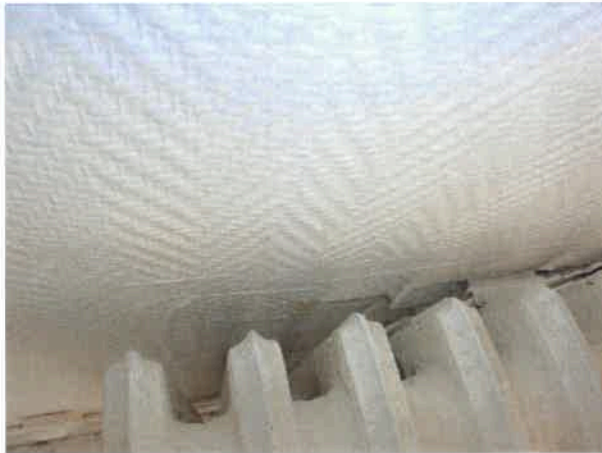
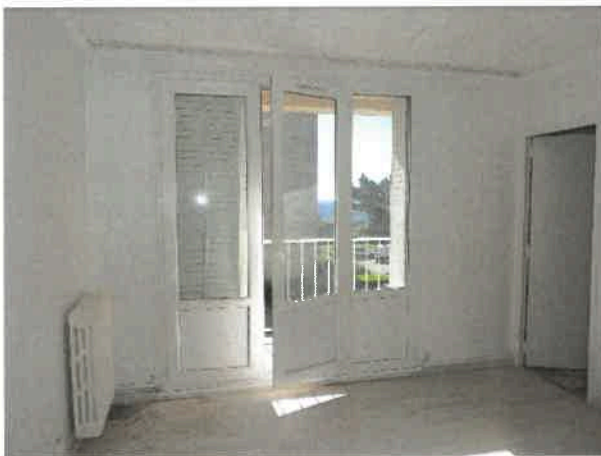
La toile de verre peint des murs comportent des traces noires.  
Derrière le radiateur, le mur ne comporte pas de toile de verre.  
La porte-fenêtre en PVC est sale.

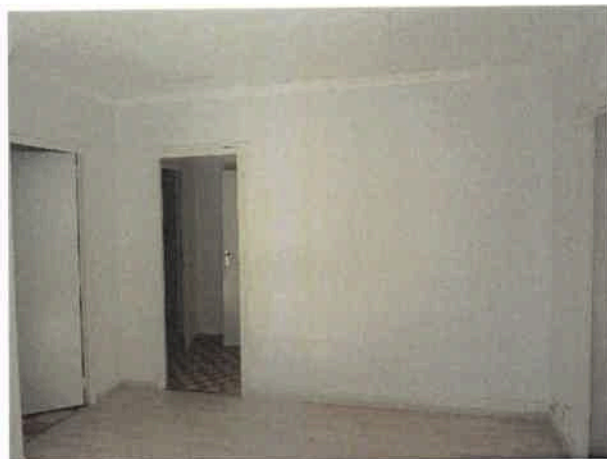
Le plafond comporte des dalles en polystyrène, plusieurs dalles sont tâchées et une dalle se décolle.  
Un double rail, en PVC, est fixé au-dessus de la porte fenêtre, sur toute la largeur de la pièce

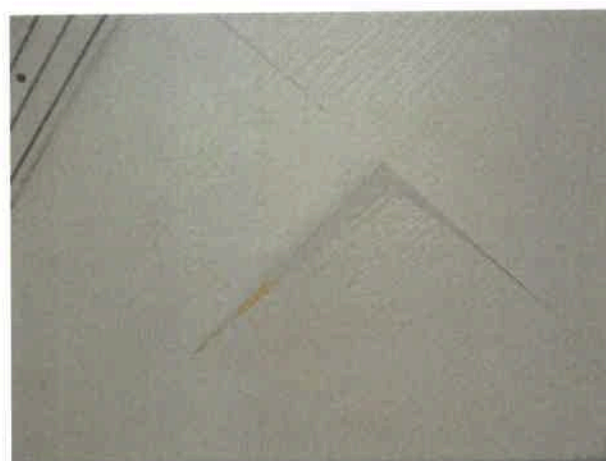
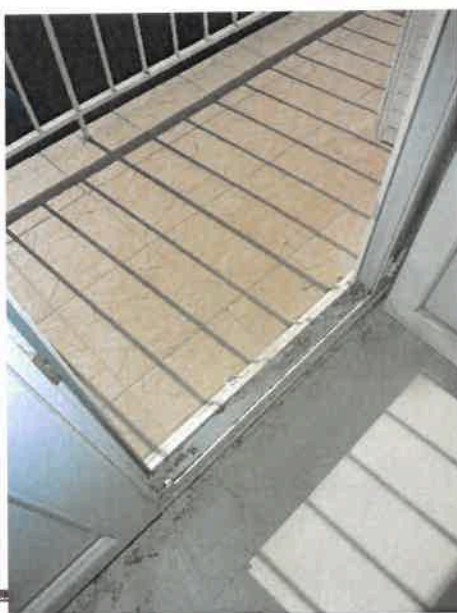
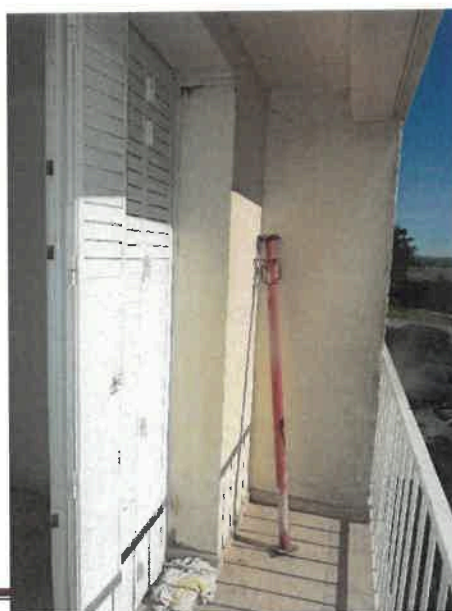
Le balcon ouvre au Sud. Le carrelage du balcon est sale.

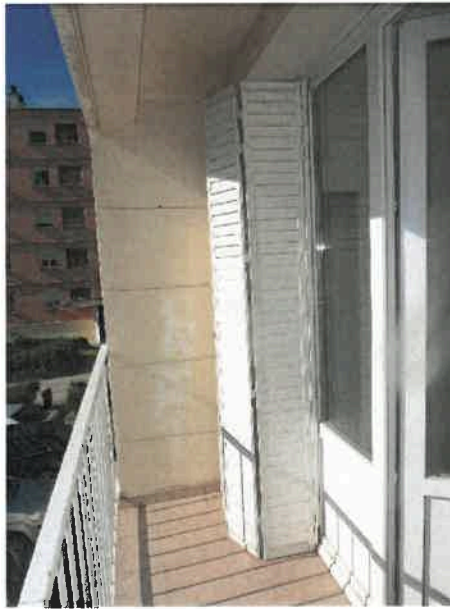
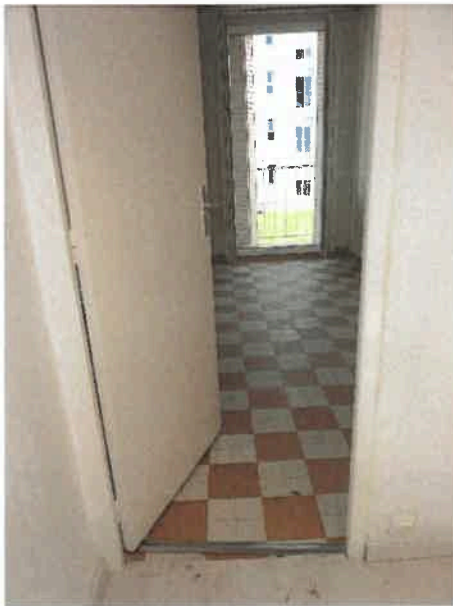
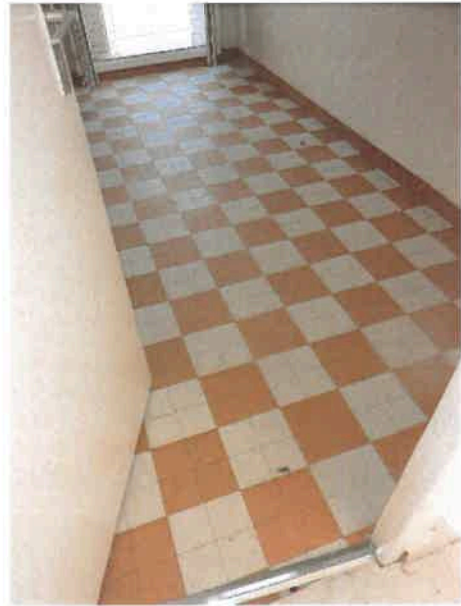
**4°) Concernant la deuxième chambre, correspondant à la porte de gauche du salon :**  
Côté salon, la porte de la pièce est mal peinte et comporte de nombreux coups. Côté intérieur, la porte comporte un coup.

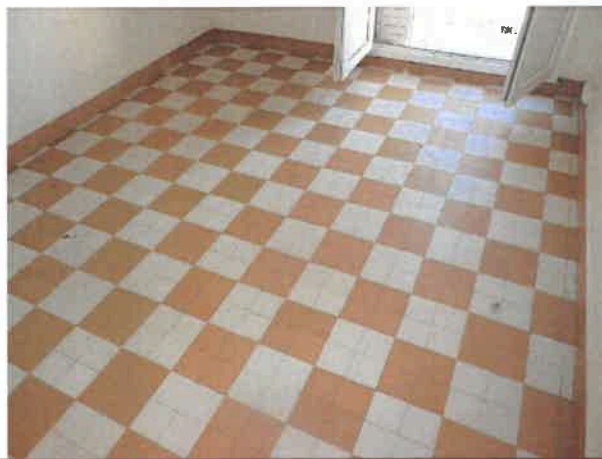
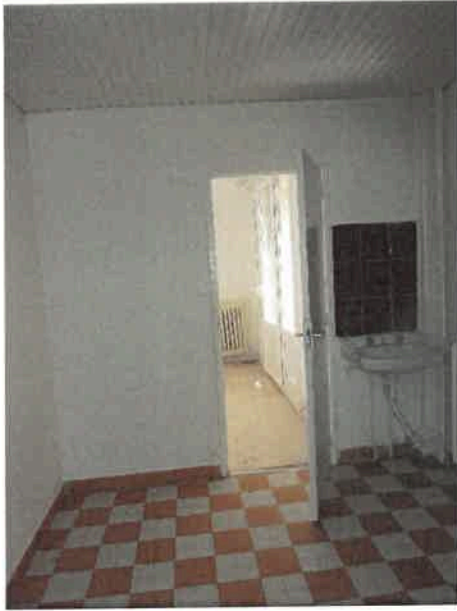
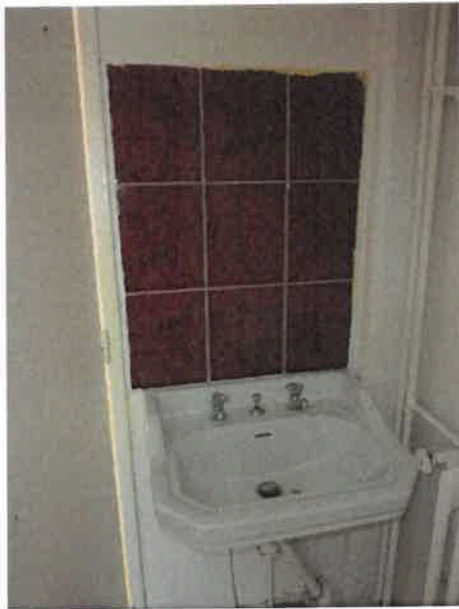
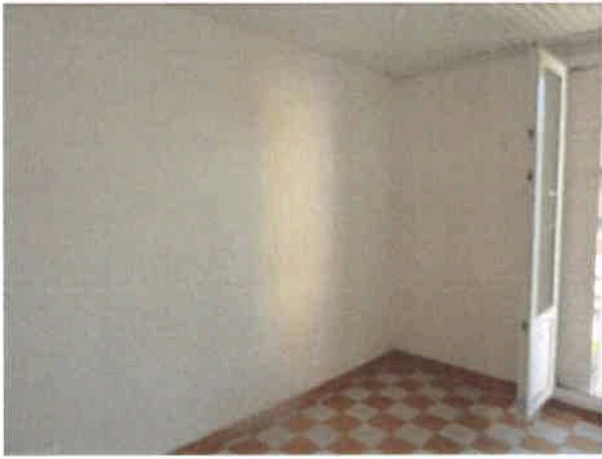
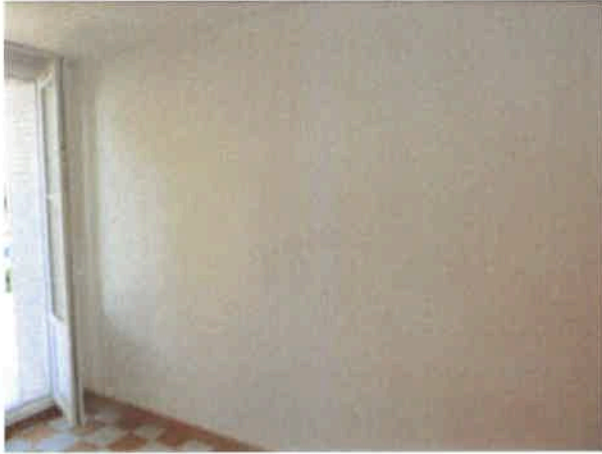
La toile de verre peinte des murs est en mauvais état, avec de nombreuses tâches et accrocs.  
Derrière le radiateur, le mur n'est pas tapissé.  
La porte fenêtrée en PVC, comportant un double vitrage, est très encrassée.  
Derrière la porte, la pièce comporte un petit lavabo et au-dessus neuf carreaux de faïence.

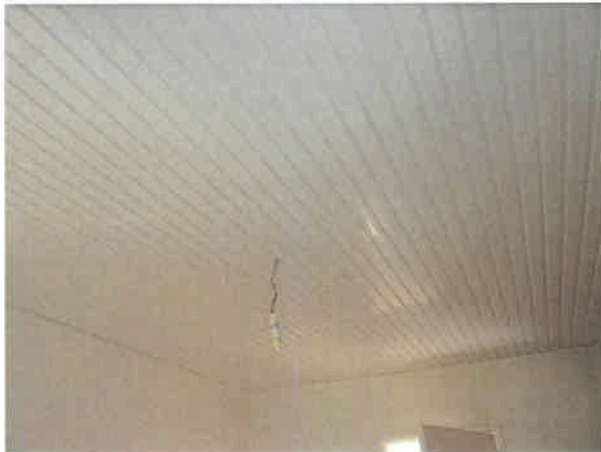
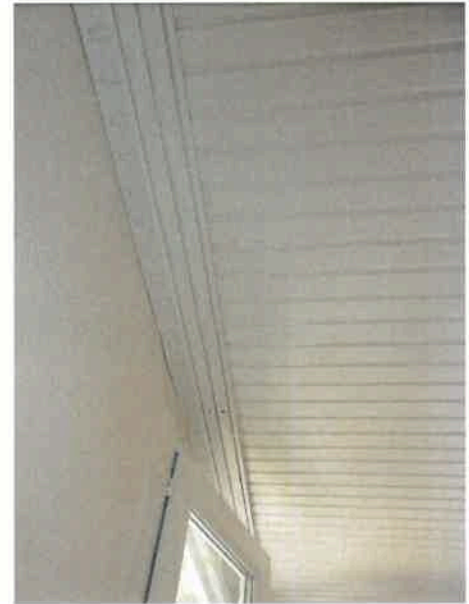
Le lambris du plafond est en bon état et comporte un double rail au niveau de la porte fenêtre sur toute la largeur de la pièce.

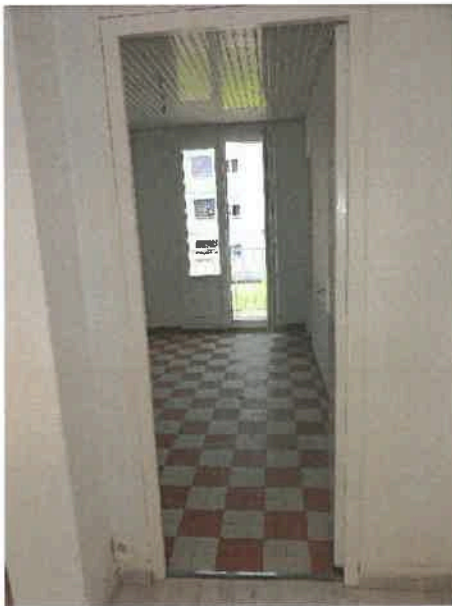
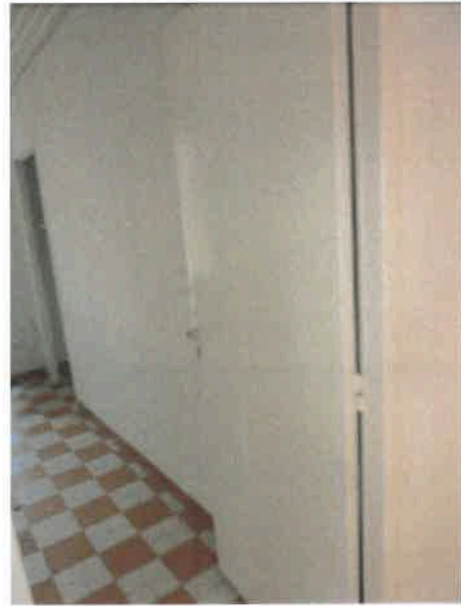
**5°) Concernant la troisième chambre, correspondant à la porte centrale depuis le salon :**  
Le sol carrelé est en usage et comporte des éclats. Dans l'angle Nord, un carreau de carrelage est manquant et remplacé par du ciment.

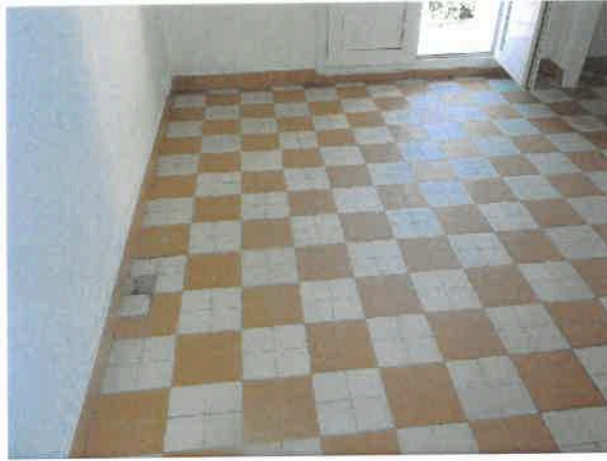
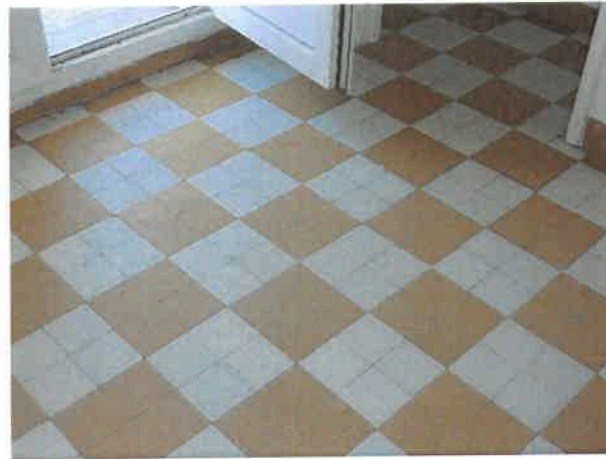
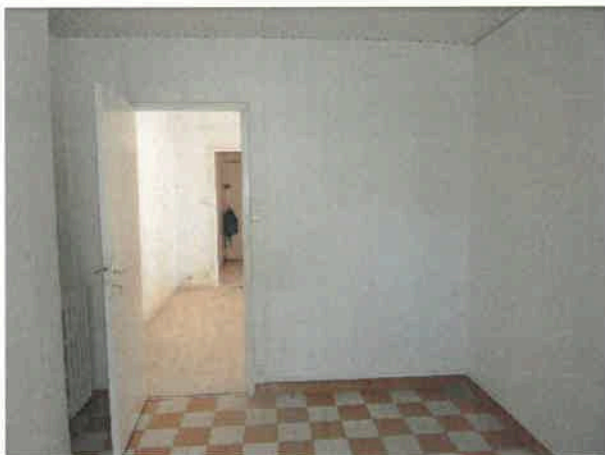
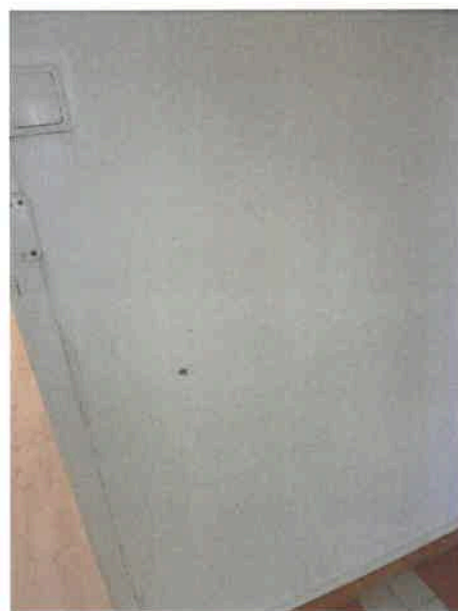
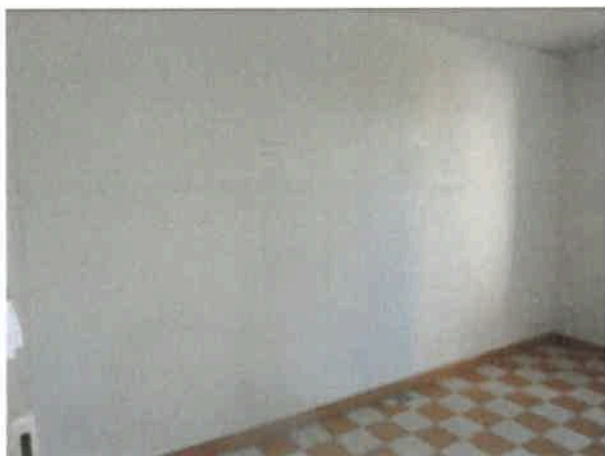
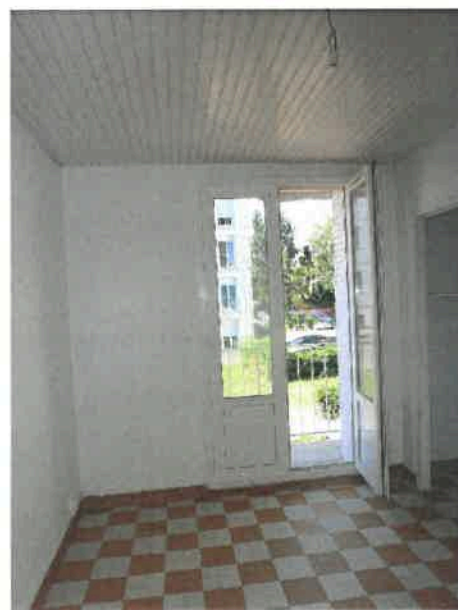
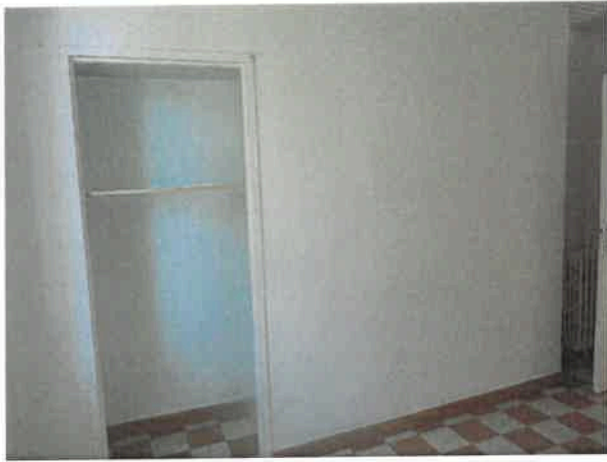
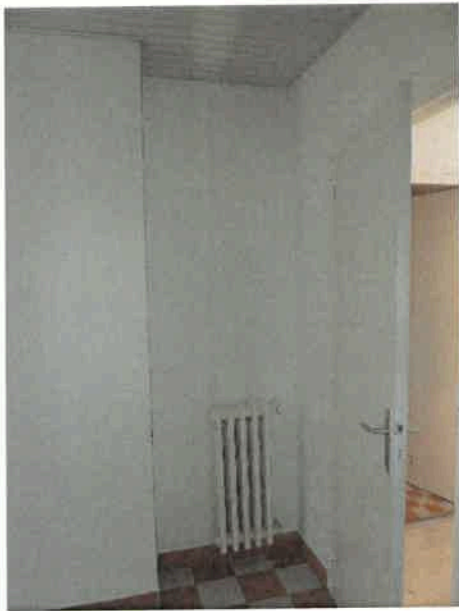
La toile de verre peinte des murs est en état d'usage et comporte plusieurs traces et des coups.  
Derrière le radiateur, le mur ne comporte pas de toile de verre.

Le placard mural ne comporte pas de porte.

La porte-fenêtre en PVC, comportant un double vitrage, est extrêmement encrassée et donne sur le balcon des deux autres chambres.

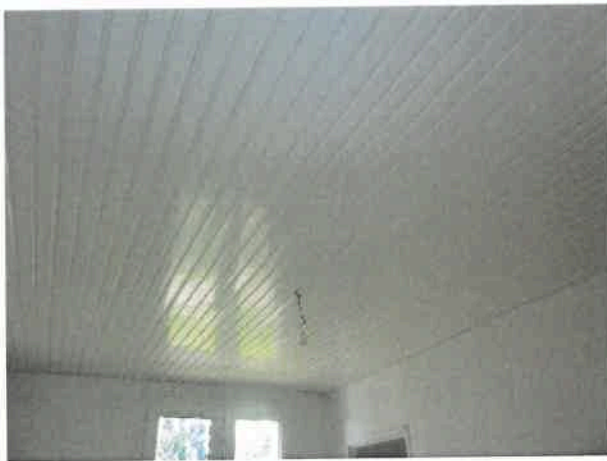
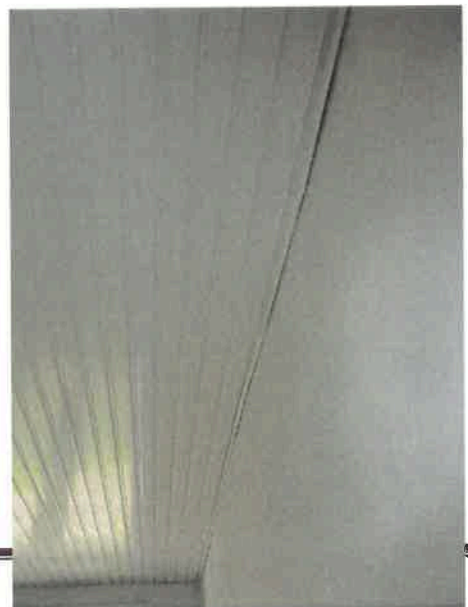
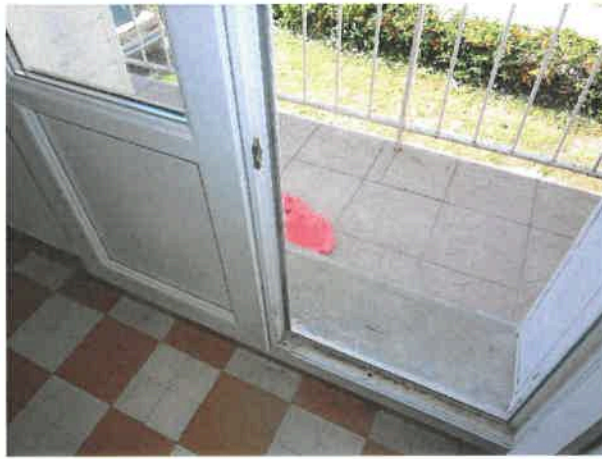
Le lambris du plafond, en PVC est en état d'usage et comporte de la peinture côté Sud-Ouest.

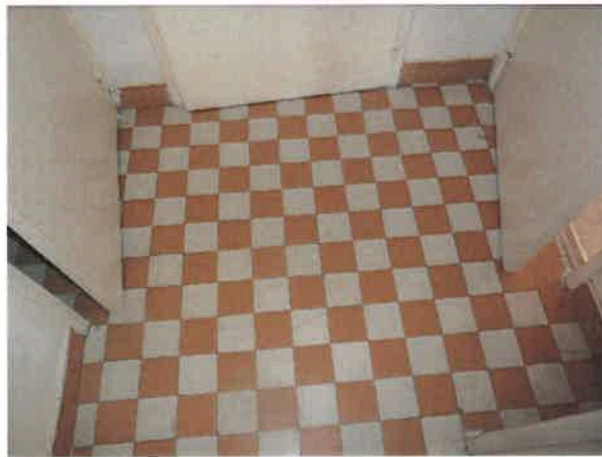
Ce dégagement permet d'accéder à la quatrième chambre, à la salle de bain et au W.C.  
Côté salon, la porte est sale et comporte un trou rebouché en partie basse.

Le sol carrelé est en état d'usage.

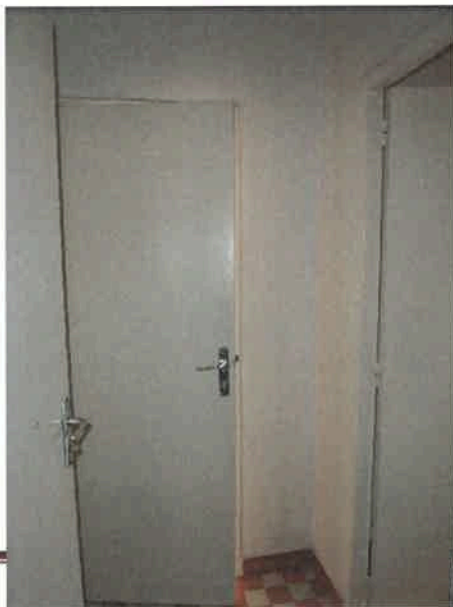
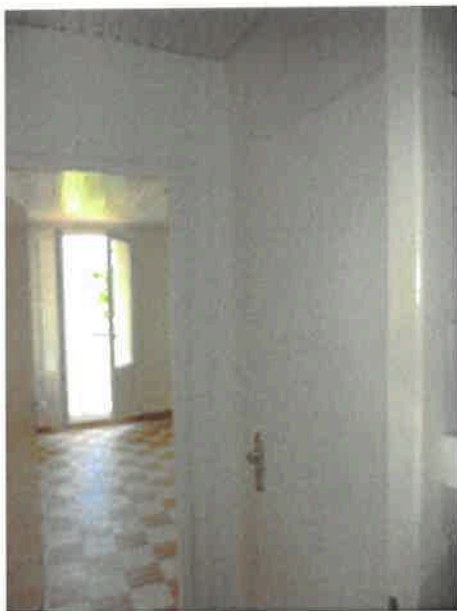
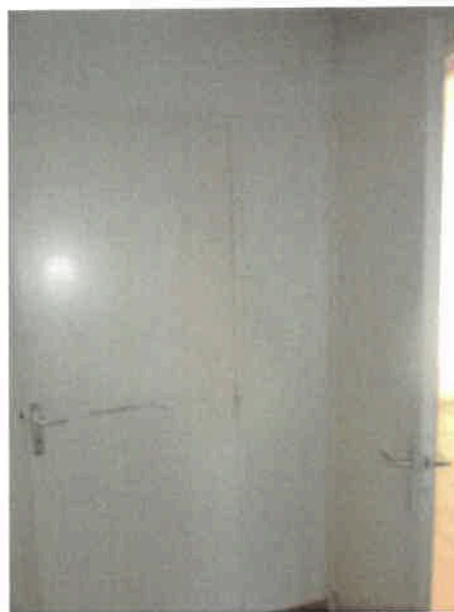
Côté extérieur, la porte du W.C. comporte une éraflure et un trou.

Côté extérieur, la porte de la salle de bains comporte une éraflure.

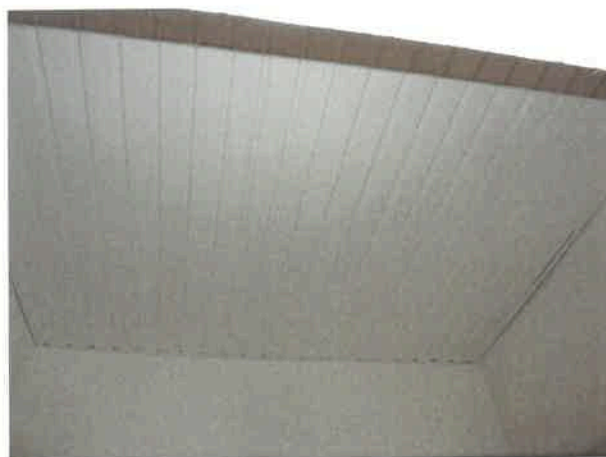
Le lambris du plafond, en PVC, est en état d'usage.
