Date : 27.09.2023

Référence : C 3833

SYNDICAT DES COPROPRIETAIRES DE LA RESIDENCE BEAUREGARD c/ DOVANSI – GULSUN

*PROCES-VERBAL*  
*DE CONSTAT*

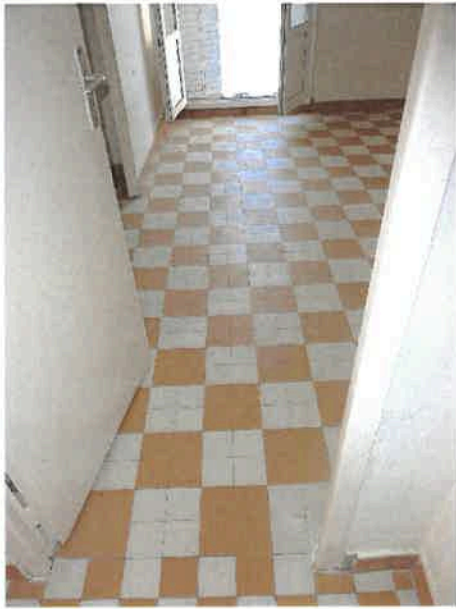
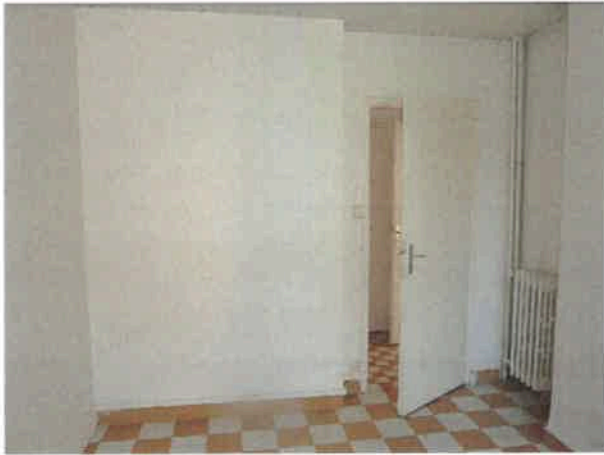
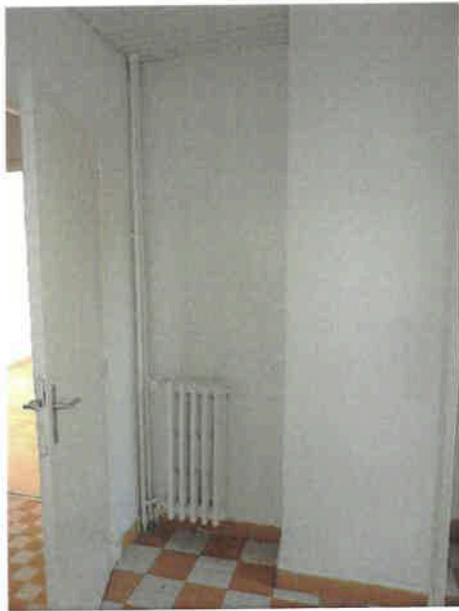
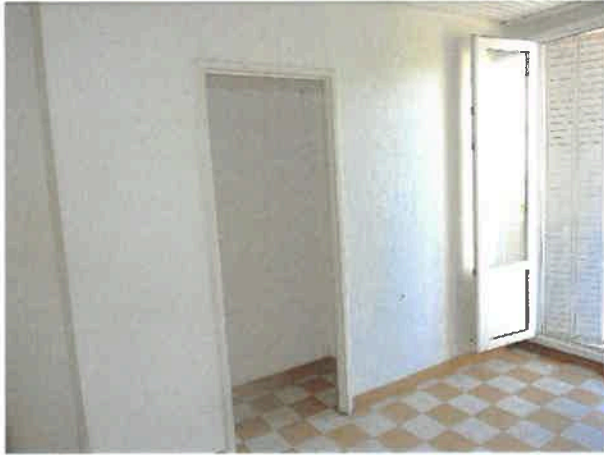
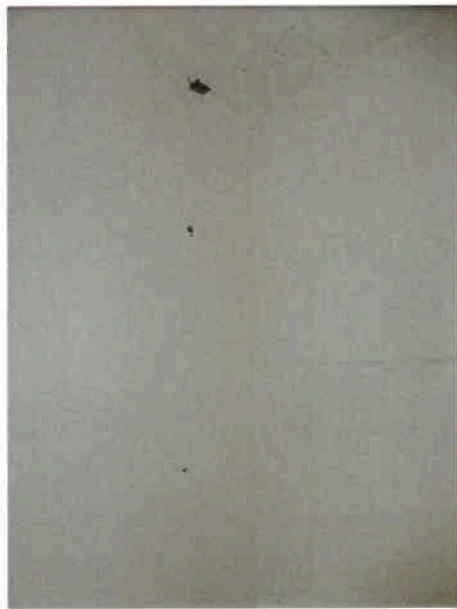
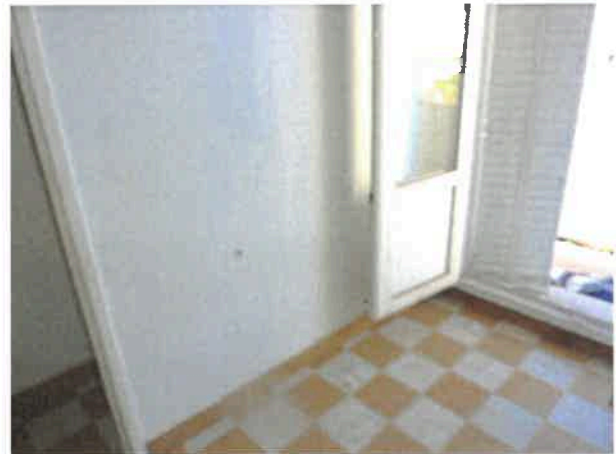
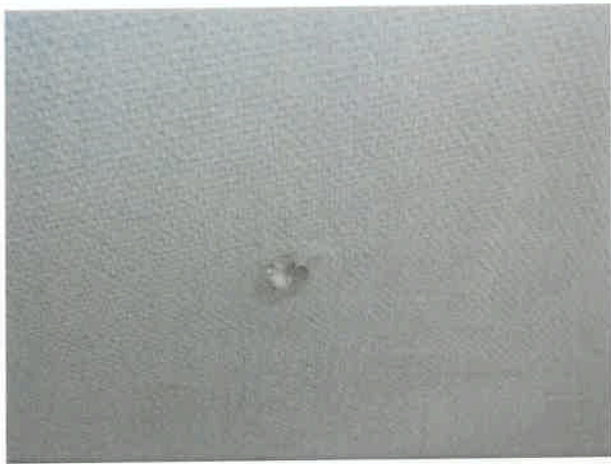
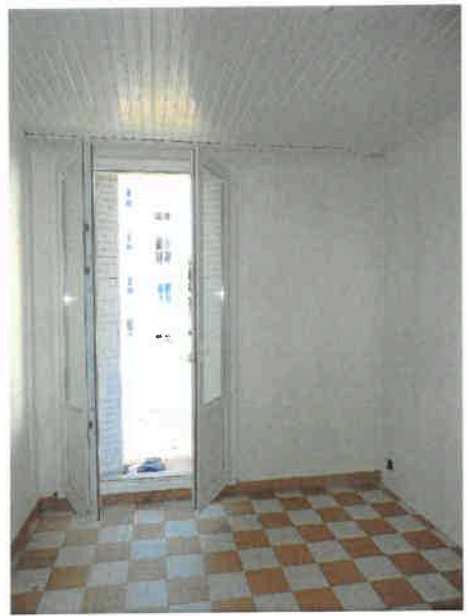
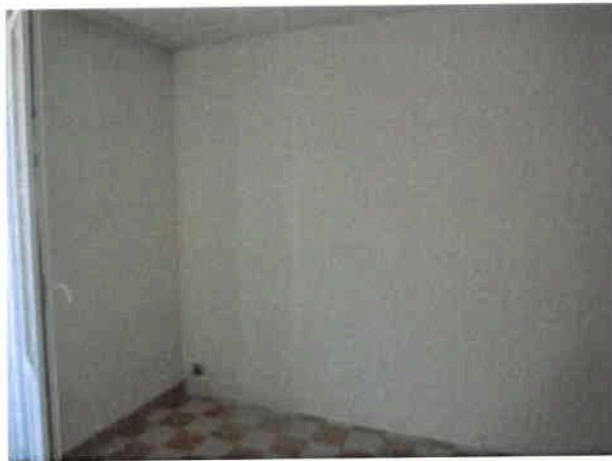
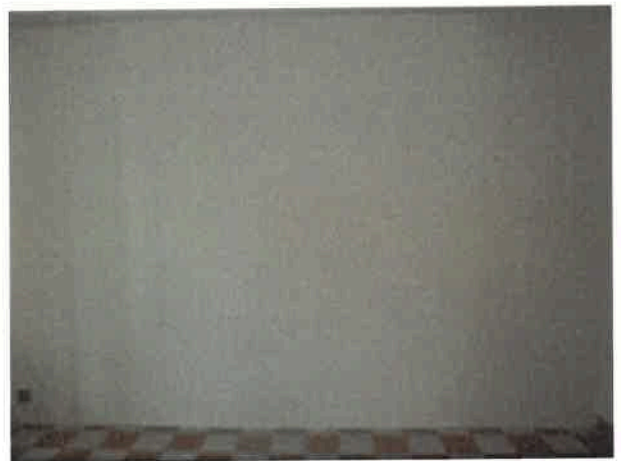
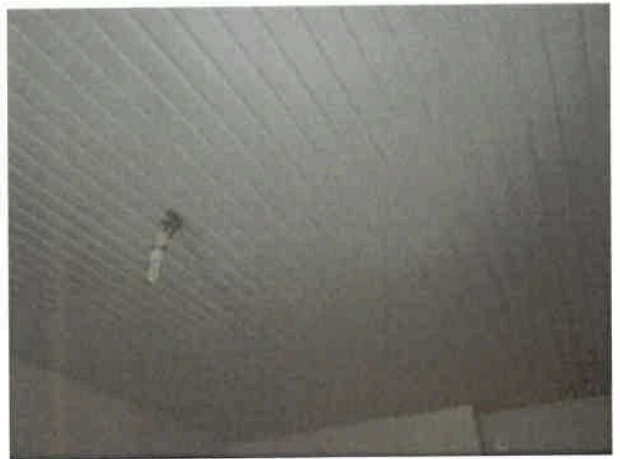
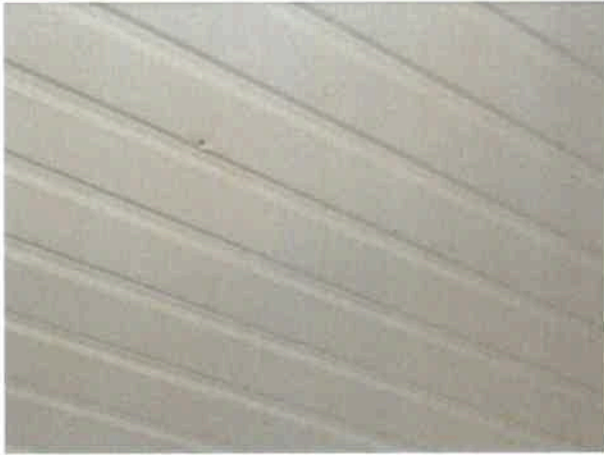
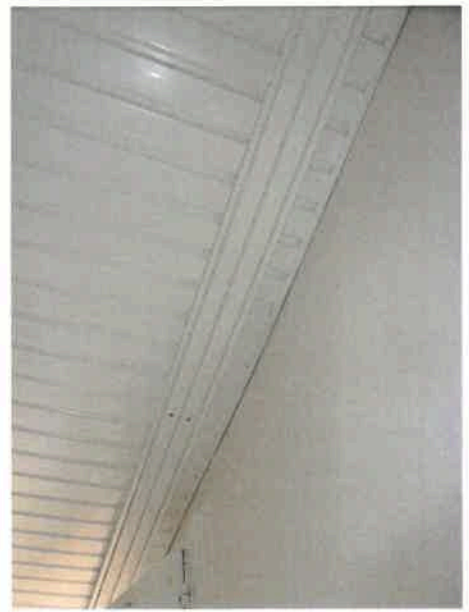
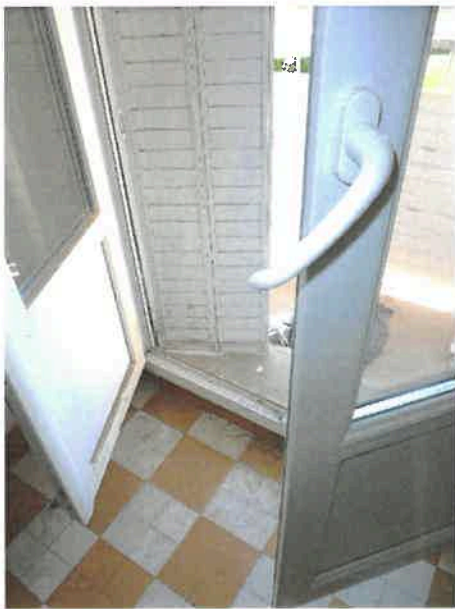
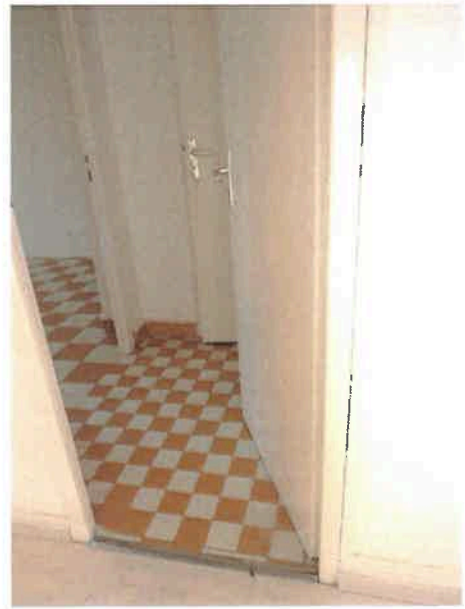
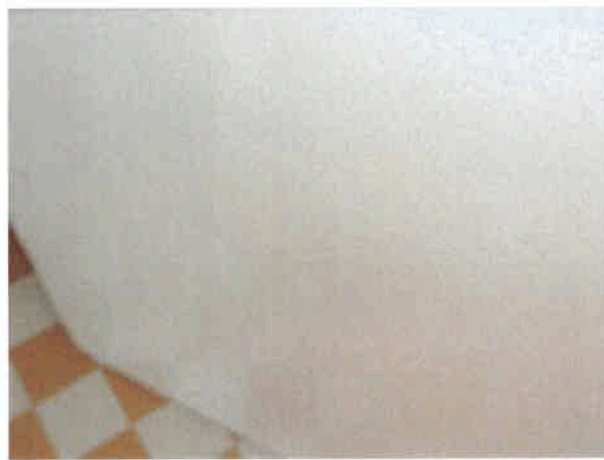
**7°) Concernant la quatrième chambre :**

Le sol carrelé est en état d'usage et sale.

La toile de verre peinte des murs est en mauvais état et comporte un trou dans le mur, situé à gauche de la porte-fenêtre, ainsi que plusieurs petits trous.

A droite de la porte-fenêtre, le mur comporte, en partie basse, une découpe dégageant une prise électrique.

Le lambris du plafond, en PVC, comporte quelques trous.

Le placard mural ne comporte ni porte ni planche.

La porte-fenêtre en PVC comportant un double vitrage, est très sale.

Derrière la porte, une plinthe est cassée.

Derrière le radiateur, le mur ne comporte pas de toile de verre

Sur toute la largeur de pièce, un rail en PVC est fixé au plafond.

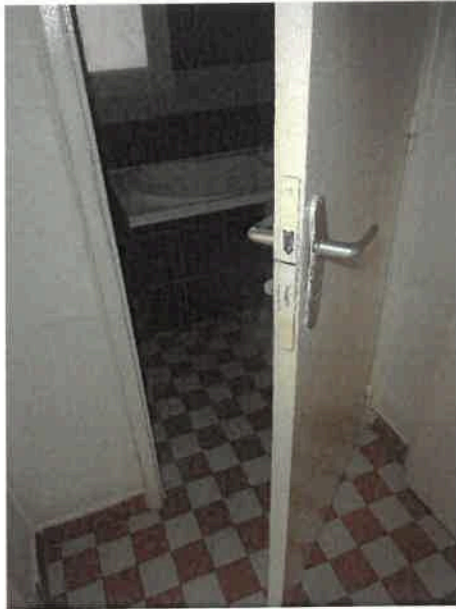
Côté extérieur, la porte de la salle de bain comporte une éraflure et la poignée est cassée.

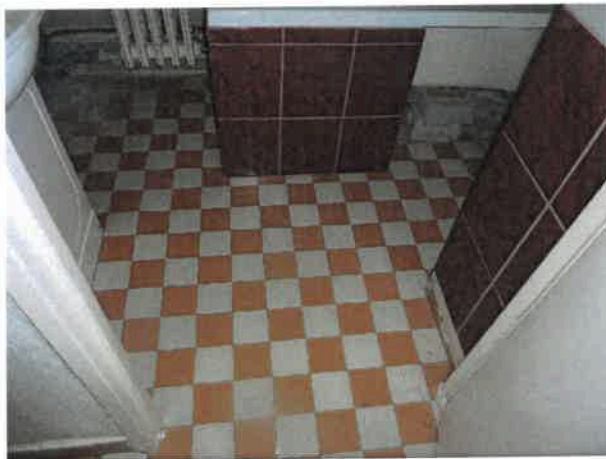
Le carrelage du sol est un état d'usage et comporte quelques éclats.

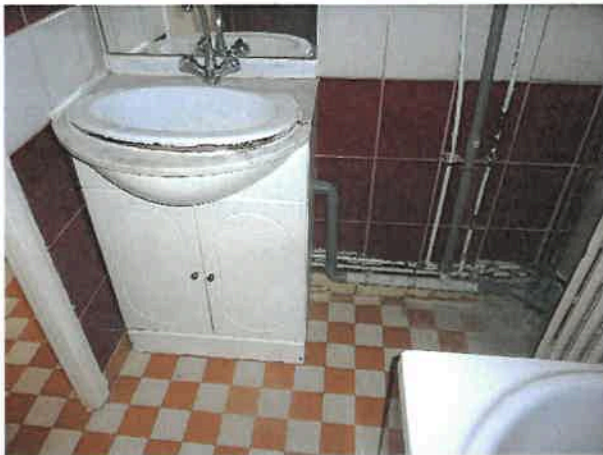
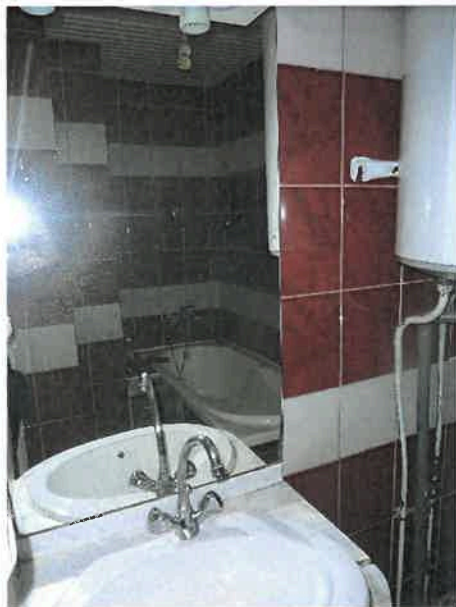
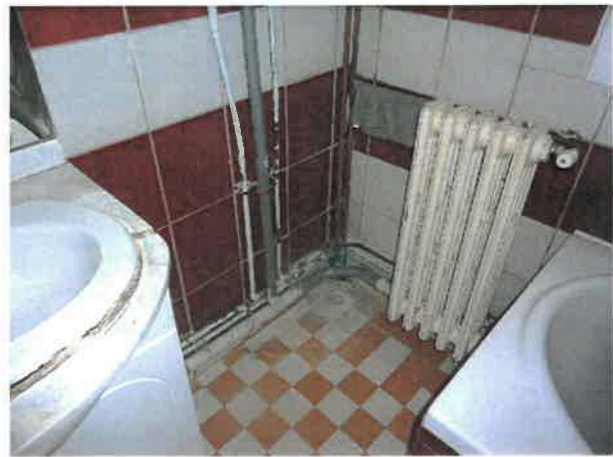
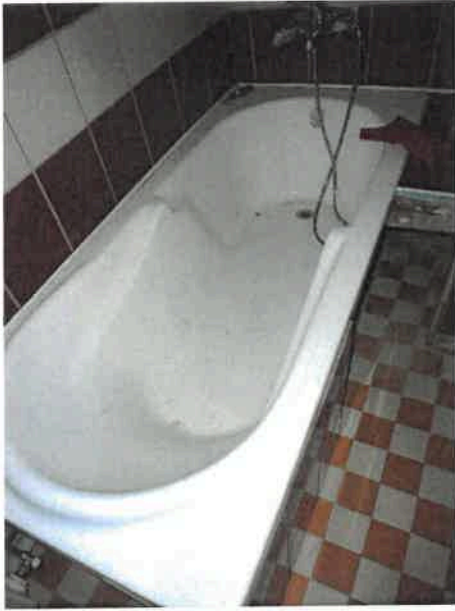
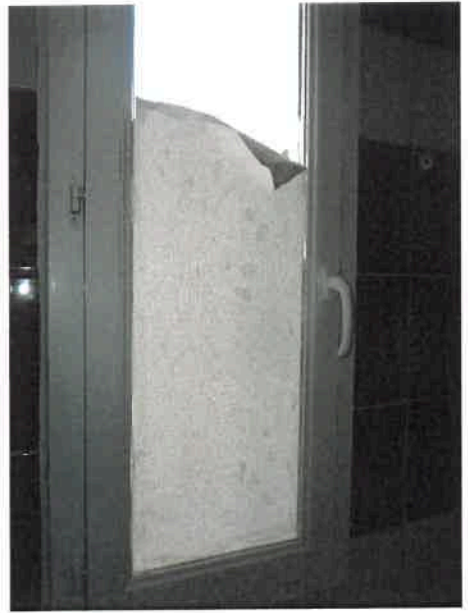
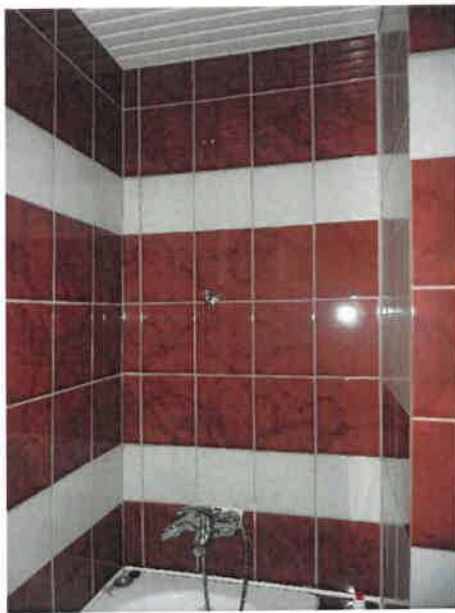
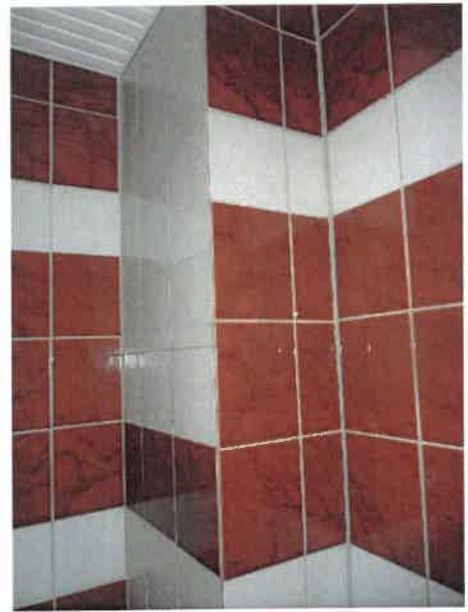
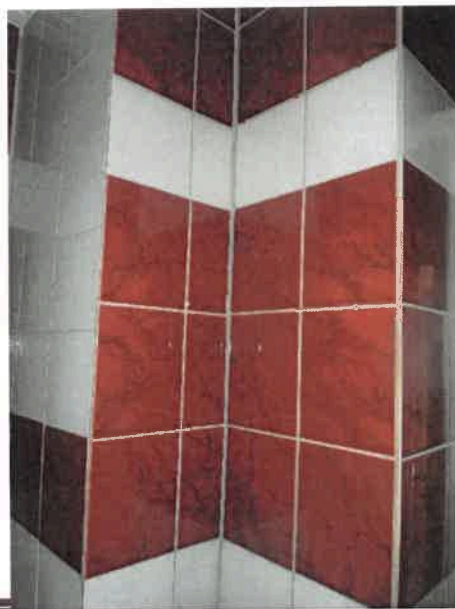
La pièce comporte une vasque sur un meuble dont le rebord est cassé, ainsi qu'une baignoire encrassée.

Le joint autour de la baignoire est partiel.

La fenêtre comporte un autocollant brise-vue en très mauvais état.

La peinture du radiateur est en mauvais état.

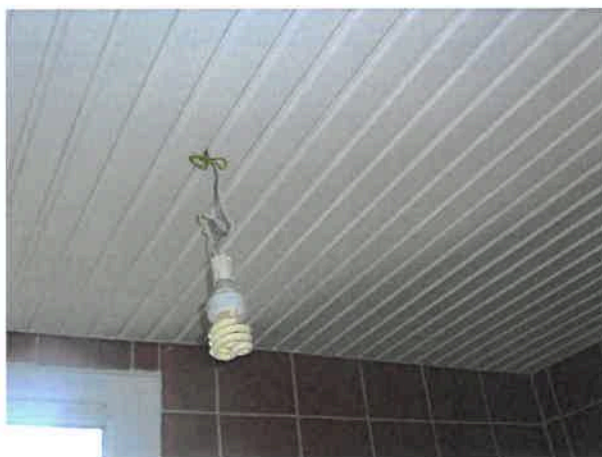
Le lambris du plafond, en PVC, est en bon état.

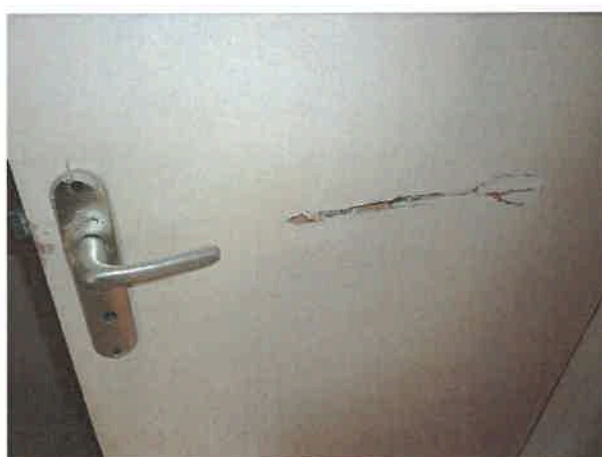
Côté extérieur, la porte comporte une longue éraflure.

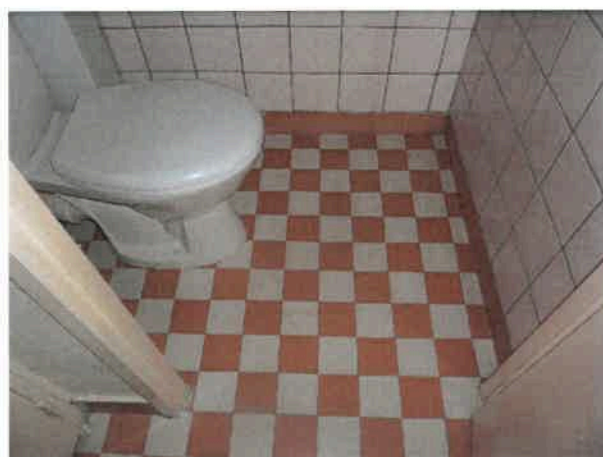
Le carrelage est en état d'usage.

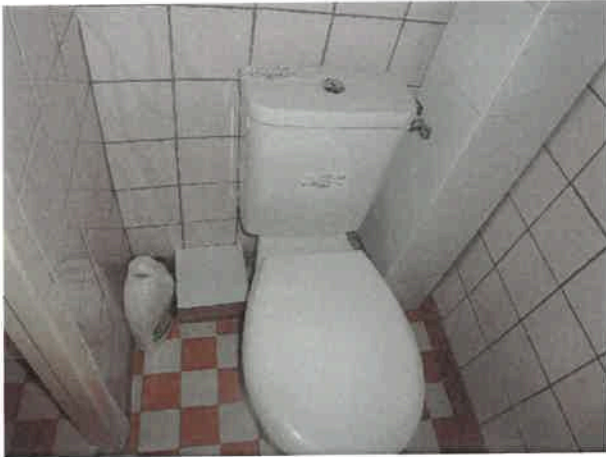
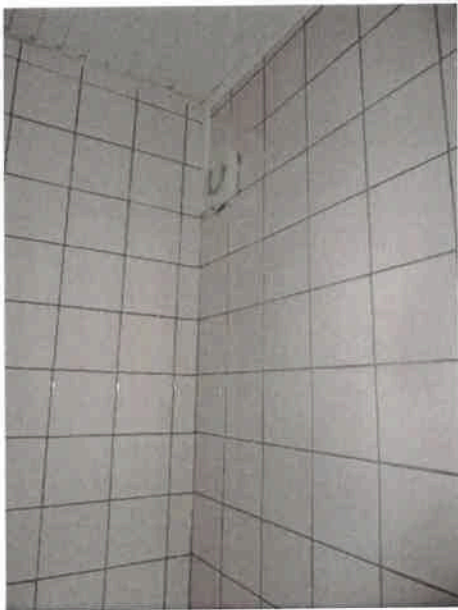
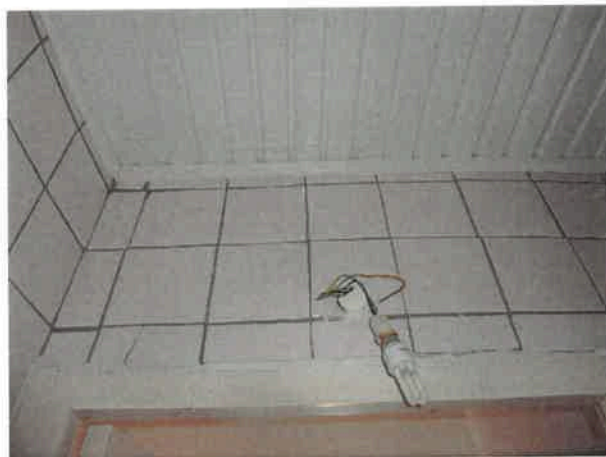
La faïence des murs est en état d'usage.  
La cuvette du W.C. est encrassée.

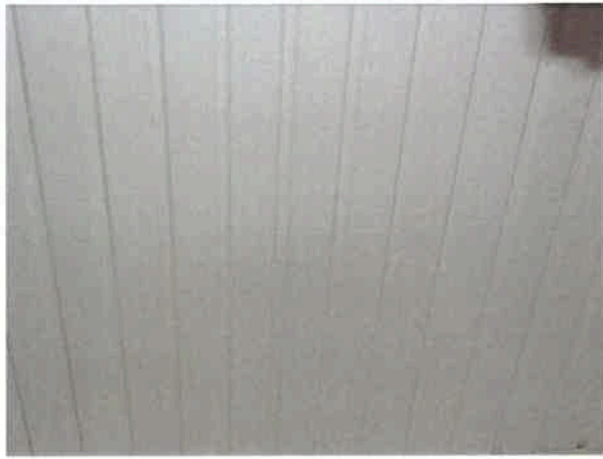
Le lambris de plafond est en bon état.

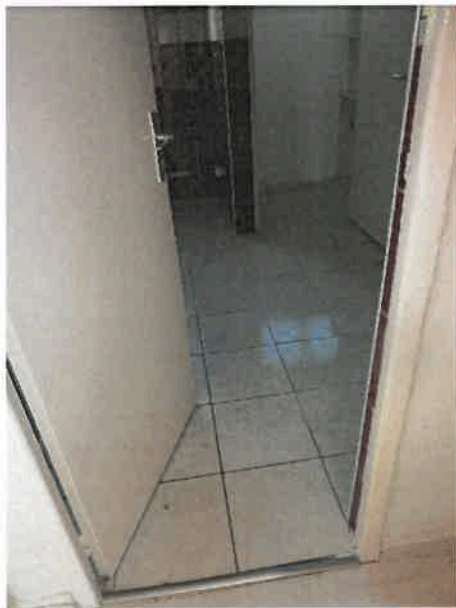
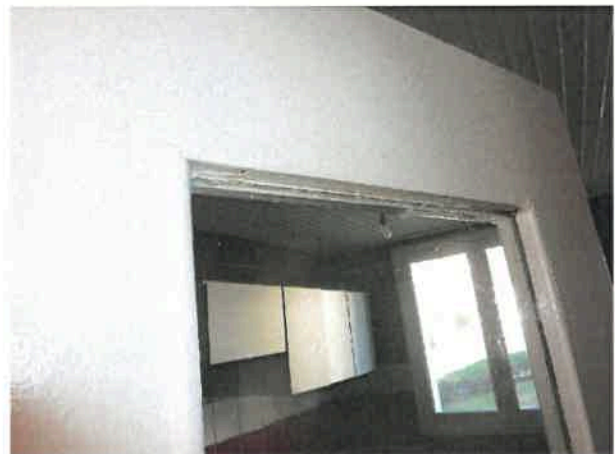
La porte de la pièce comporte une vitre en partie haute, dont la traverse supérieure est manquante, côté hall d'entrée.

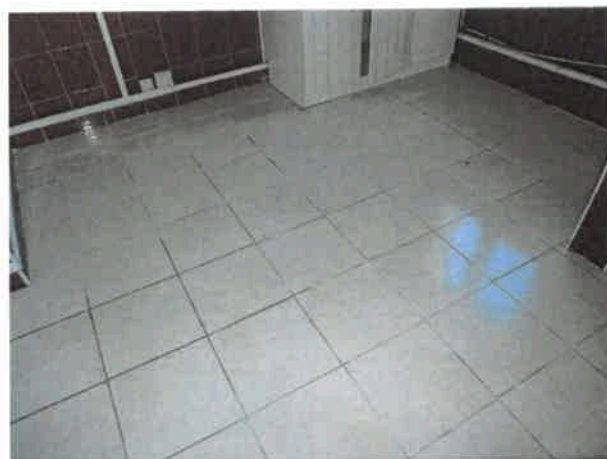
Le carrelage du sol est sale et en mauvais état. Les joints sont encrassés.

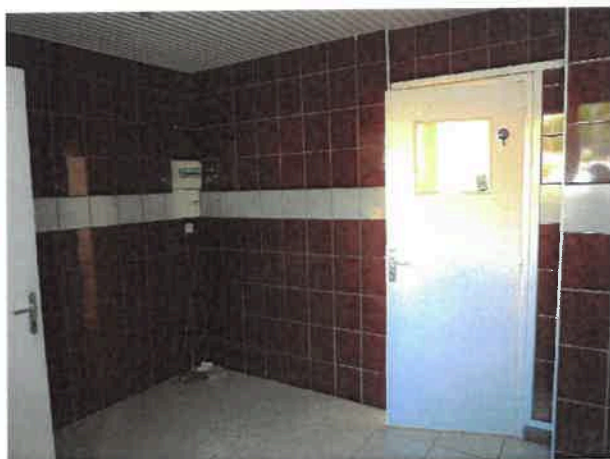
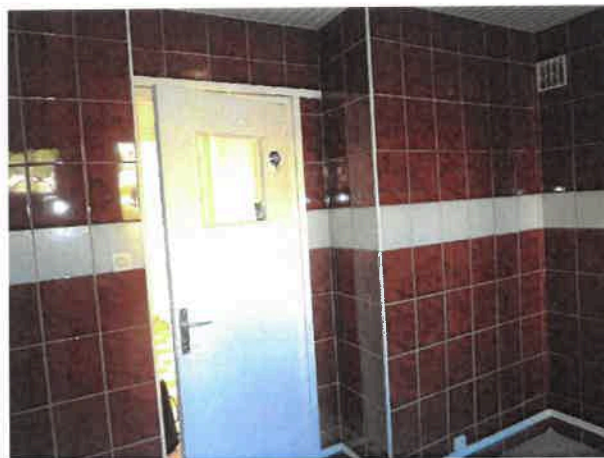
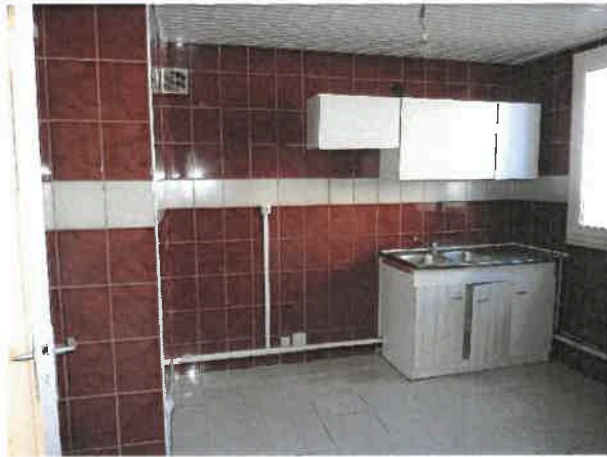
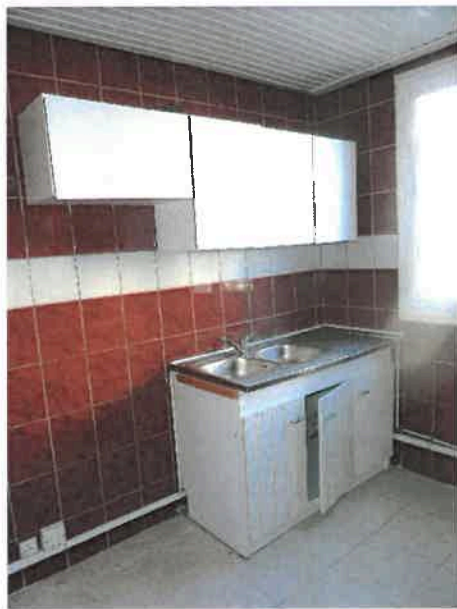
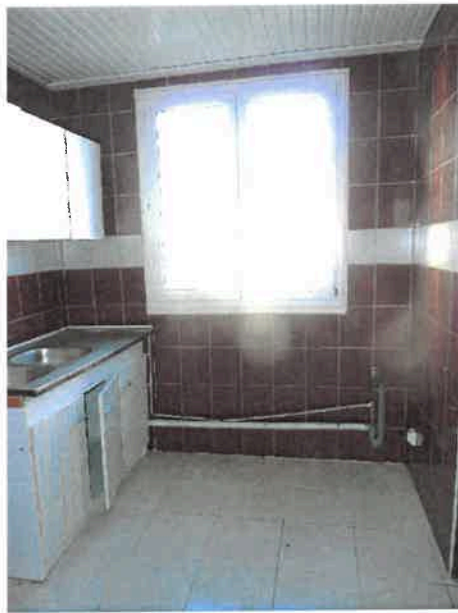
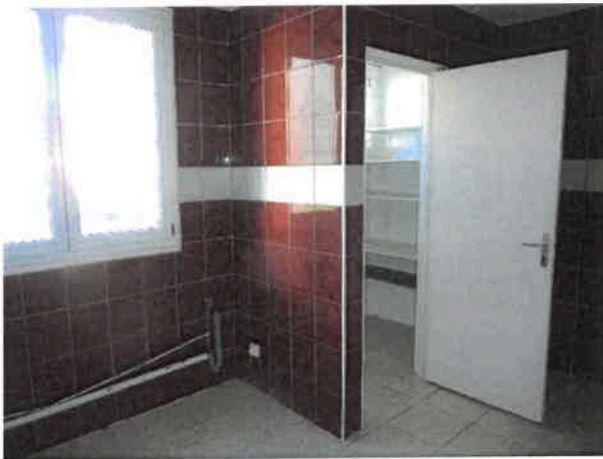
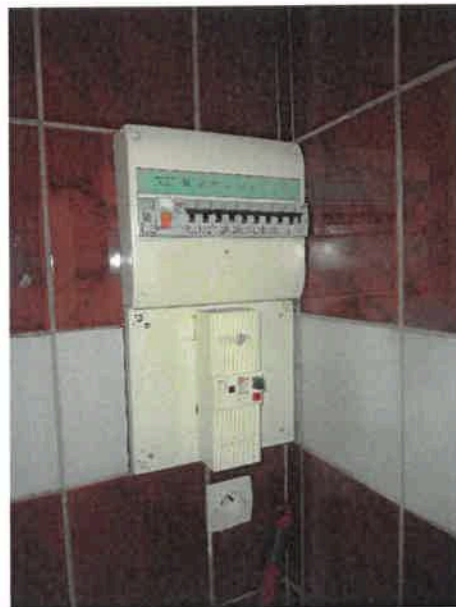
La faïence des murs est en état d'usage et comporte plusieurs trous,  
La fenêtre en PVC comportant un double vitrage est très encrassée.

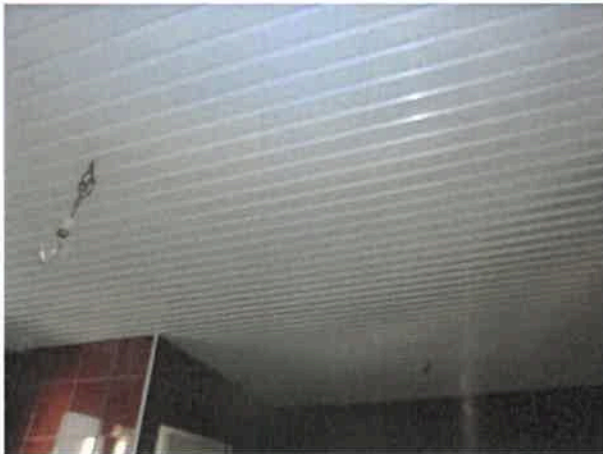
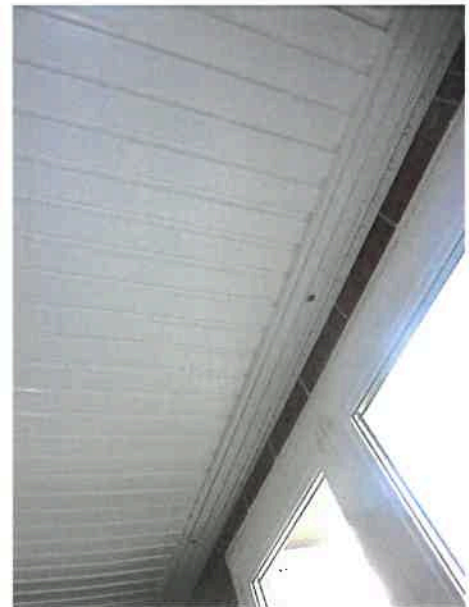
Le lambris du plafond, en PVC est en bon état et comporte un rail au-dessus de la fenêtre sur toute la largeur de la pièce.

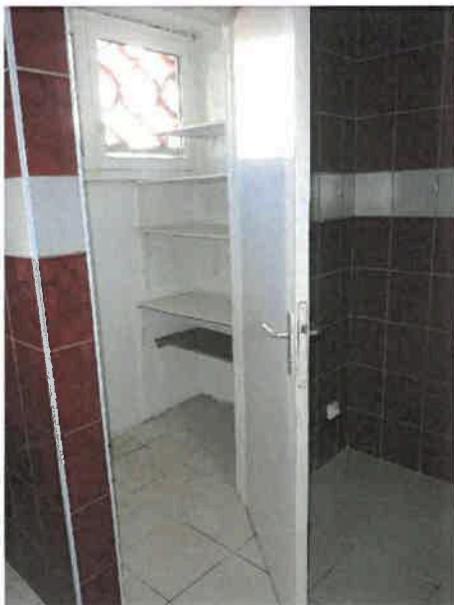
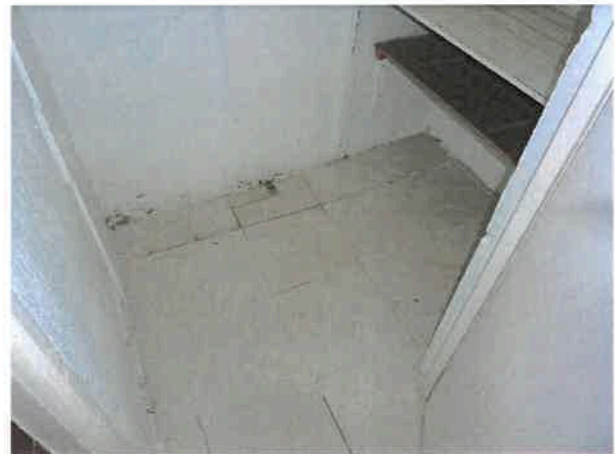
**11°) Dans l'angle Nord, la pièce comporte une loggia :**  
Le carrelage du sol est sale.

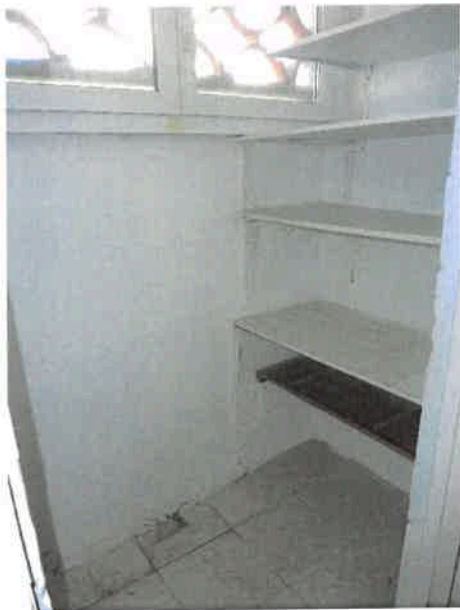
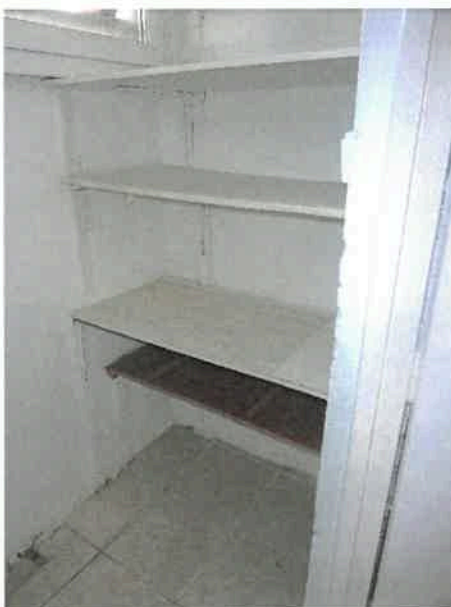
Les murs peints comportent plusieurs trous.  
La fenêtre en PVC est très encrassée.  
La peinture du plafond est en état d'usage.
